小田原市 道路施設白書

平成 28 年 3 月
小田原市

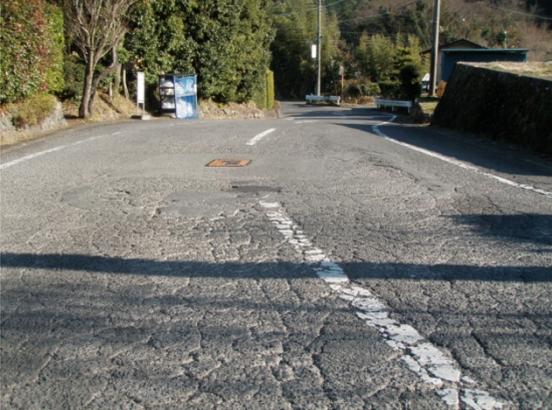
| 現地写真 | 状況 |
|---|---|
| | <ul style="list-style-type: none"> ・ MCI3 以下 ・ 幅員全体で亀甲状のひび割れが確認された。 |

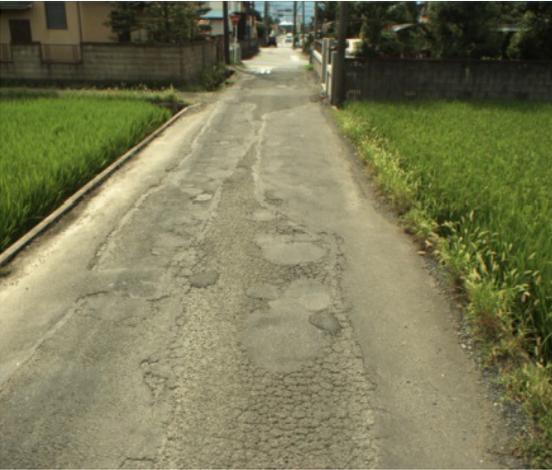
| 現地写真 | 状況 |
|---|---|
| | <ul style="list-style-type: none"> ・ MCI3 以下 ・ 修繕跡が確認され一部舗装がはがれている。 |

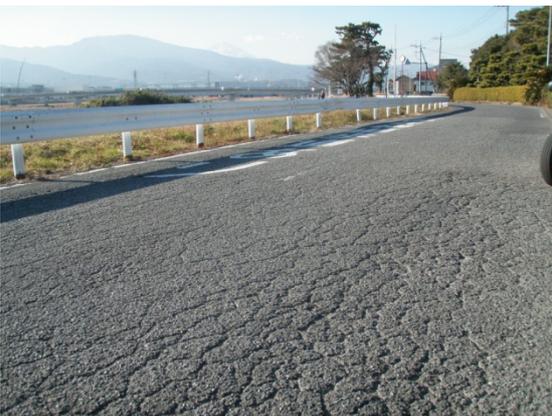
| 現地写真 | 状況 |
|---|---|
| | <ul style="list-style-type: none"> ・ MCI3 以下 ・ 幅員全体で亀甲状のひび割れが確認された。 |

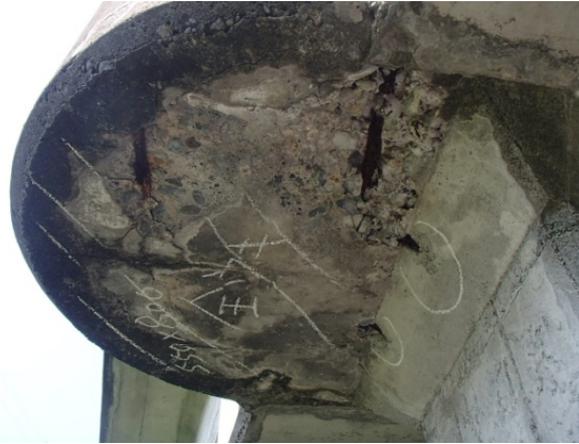
| 現地写真 | 状況 |
|---|--|
| | <ul style="list-style-type: none"> ・ 対策区分の判定 C（PC 橋・下部工・うき） ・ 橋脚の片持ち部下面の全面にうきが確認された。伸縮装置からの漏水の浸透が原因と考えられる。 |

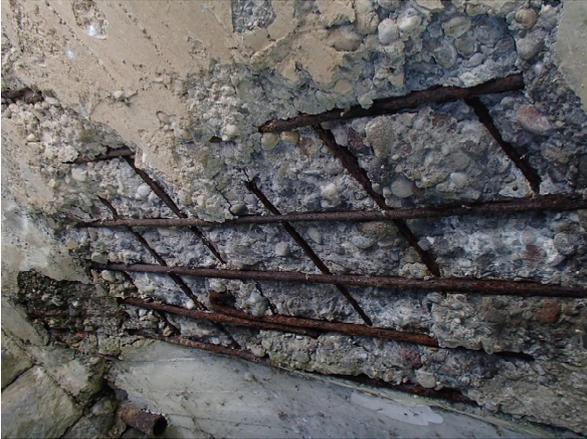
| 現地写真 | 状況 |
|---|--|
| | <ul style="list-style-type: none"> ・ 対策区分の判定 C（RC 橋・床版・剥離・鉄筋露出） ・ 床版に広範囲の鉄筋露出が確認された。橋面水の浸透により鉄筋腐食が生じたことによる膨張が原因と考えられる。 |

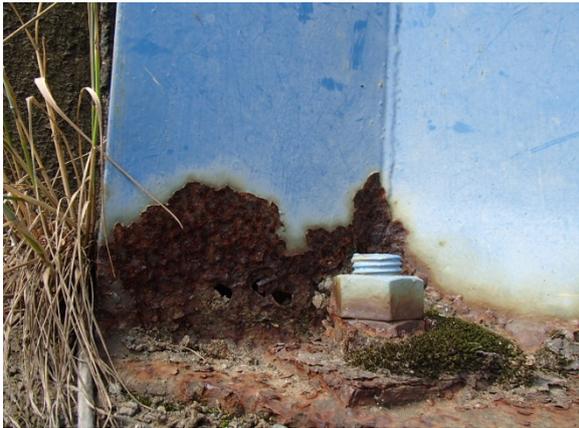
| 現地写真 | 状況 |
|---|--|
| | <ul style="list-style-type: none"> ・ 対策区分の判定 C（鋼橋・主桁・腐食） ・ 拡幅部の支承付近の鋼材に腐食が確認された。伸縮装置からの漏水が原因と考えられる。 |

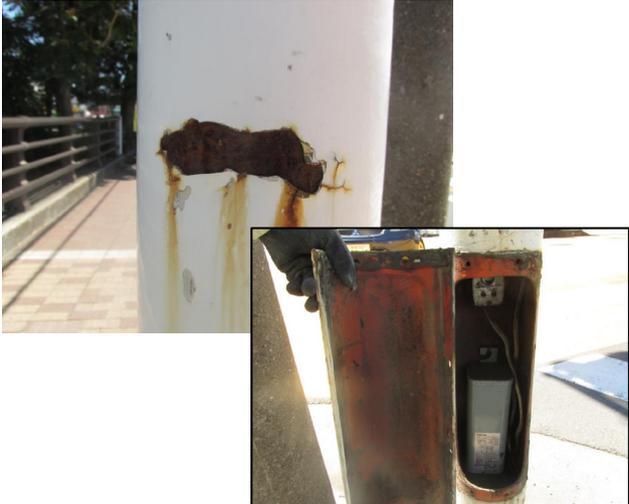
| 現地写真 | 状況 |
|---|--|
| | <ul style="list-style-type: none"> ・健全度Ⅲ（単柱型・支柱本体・腐食） ・支柱本体の塗膜下が腐食しており、支柱内部にも腐食、止水パッキンの変状が確認された。 |

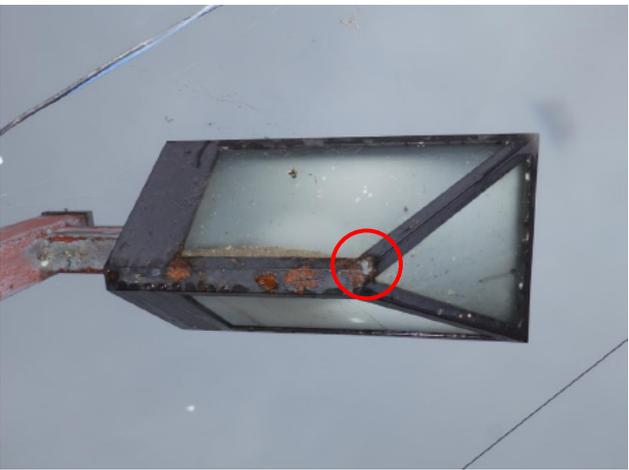
| 現地写真 | 状況 |
|---|--|
| | <ul style="list-style-type: none"> ・健全度Ⅲ（単柱型・灯具・腐食） ・灯具が腐食しており、角部には貫通した孔食が確認された。 |

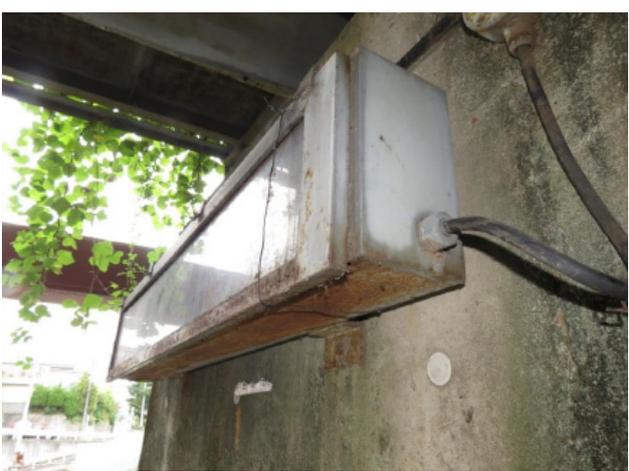
| 現地写真 | 状況 |
|---|--|
| | <ul style="list-style-type: none"> ・健全度Ⅲ（添架型・灯具・腐食） ・灯具が腐食しており、正面、下部のところに貫通した孔食が確認された。 |

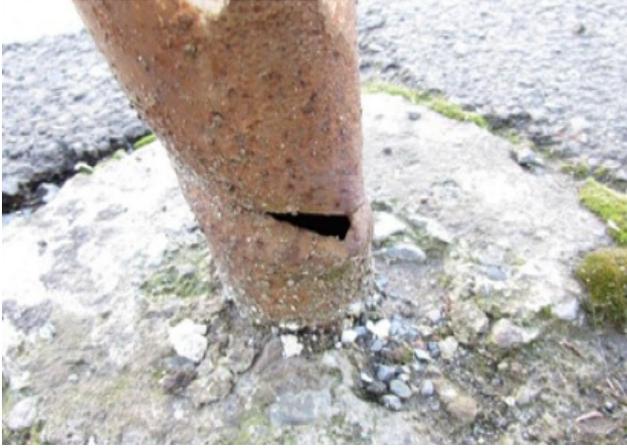
| 現地写真 | 状況 |
|---|--|
| | <ul style="list-style-type: none"> ・健全度Ⅲ（単柱型・路面境界部・腐食） ・支柱本体の全体が腐食しており、路面境界部に貫通した孔食が確認された。 |

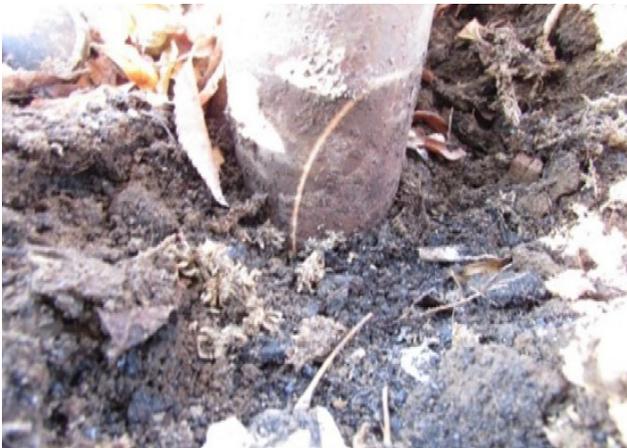
| 現地写真 | 状況 |
|---|--|
| | <ul style="list-style-type: none"> ・健全度Ⅱ（単柱型・路面境界部・腐食） ・路面境界部が腐食しており、基礎部はコンクリートに覆われていないため、地面下でも腐食が確認された。 |

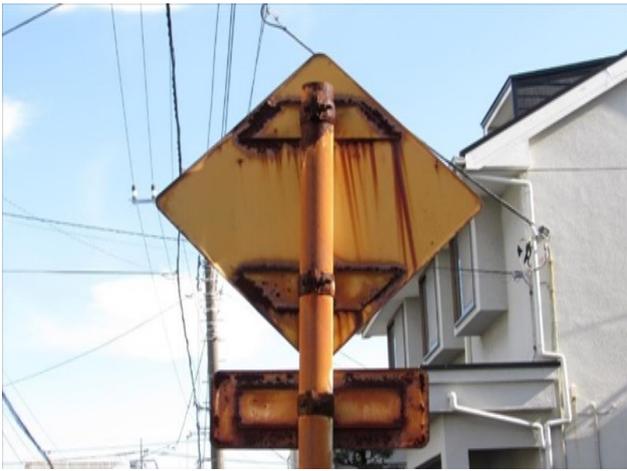
| 現地写真 | 状況 |
|---|--|
| | <ul style="list-style-type: none"> ・健全度Ⅲ（単柱型・標識板取付部、腐食） ・標識板取付部の金具全体に腐食が確認された。 |

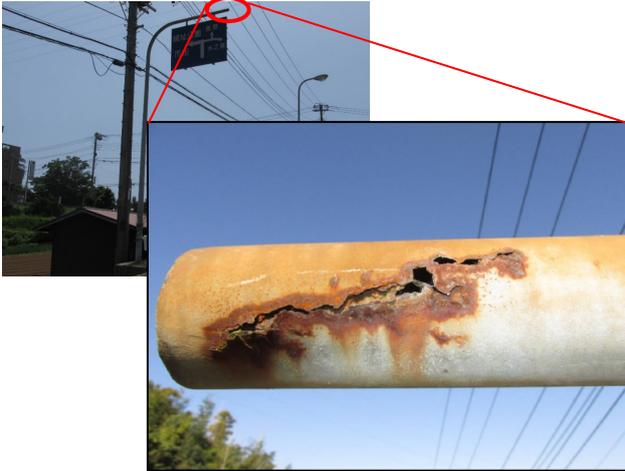
| 現地写真 | 状況 |
|---|---|
| <p>The photograph shows a horizontal metal beam, likely an inverted L-beam, with significant rust and a large hole. A red circle in the top-left inset photo highlights the location of the beam on a utility pole.</p> | <ul style="list-style-type: none"> ・健全度Ⅲ（逆L型・横梁本体・腐食） ・横梁本体全体が腐食しており、先端付近は貫通した孔食が確認された。 |

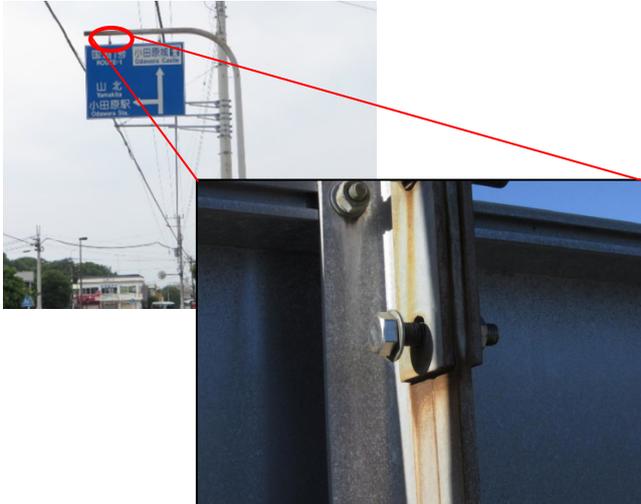
| 現地写真 | 状況 |
|---|---|
| <p>The photograph shows a signpost with a blue sign. A red circle in the top-left inset photo highlights a bolt on the signpost. The close-up shows the bolt is loose and wobbly.</p> | <ul style="list-style-type: none"> ・健全度Ⅱ（テーパポール型・標識板取付部・ゆるみ） ・標識板取付金具のボルトにゆるみが確認された（ゆるみは点検時に締め直し処置をしている）。 |

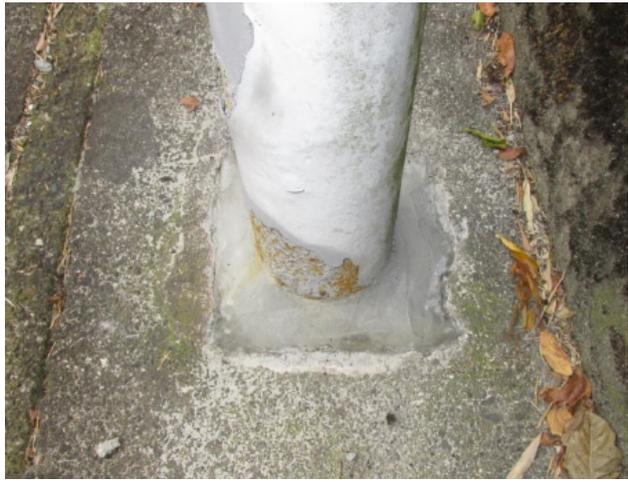
| 現地写真 | 状況 |
|---|---|
| <p>The photograph shows a vertical metal post at the ground level, where the paint has chipped away, revealing rust and corrosion.</p> | <ul style="list-style-type: none"> ・健全度Ⅱ（逆L型・路面境界部・腐食） ・路面境界部の塗膜がはがれ、支柱本体の腐食が確認された。 |

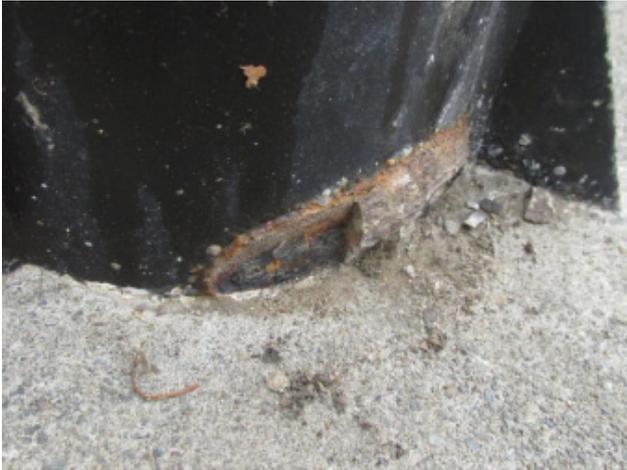
| 現地写真 | 状況 |
|---|--|
| | <ul style="list-style-type: none"> ・健全度Ⅱ（片持ち式・路面境界部・腐食） ・路面境界部の塗膜がはがれ、支柱本体の腐食が確認された。 |

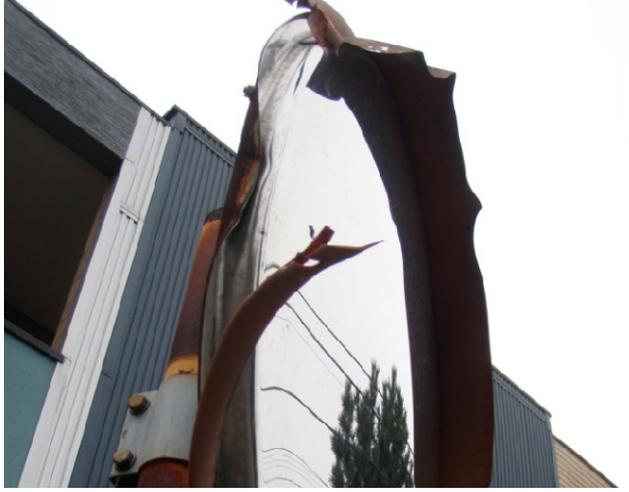
| 現地写真 | 状況 |
|---|---|
| | <ul style="list-style-type: none"> ・健全度Ⅲ（直線柱・鏡面・変形・欠損） ・鏡面の縁に車両接触によるものと考えられる変形・欠損が確認された |

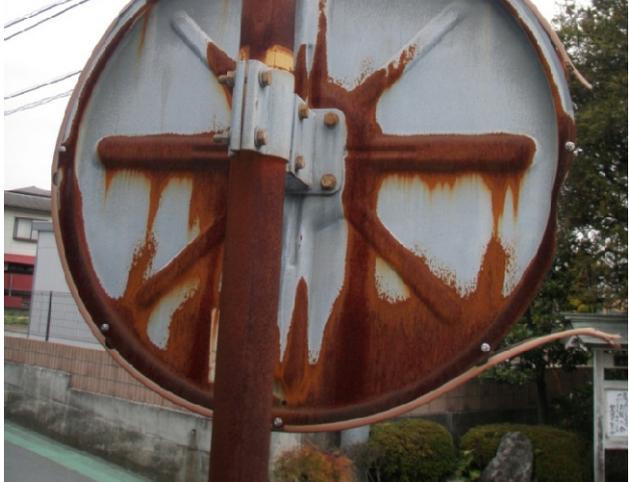
| 現地写真 | 状況 |
|---|---|
| | <ul style="list-style-type: none"> ・健全度Ⅲ（直線柱・鏡面・腐食） ・鏡面裏に広範囲な腐食が確認された。 |

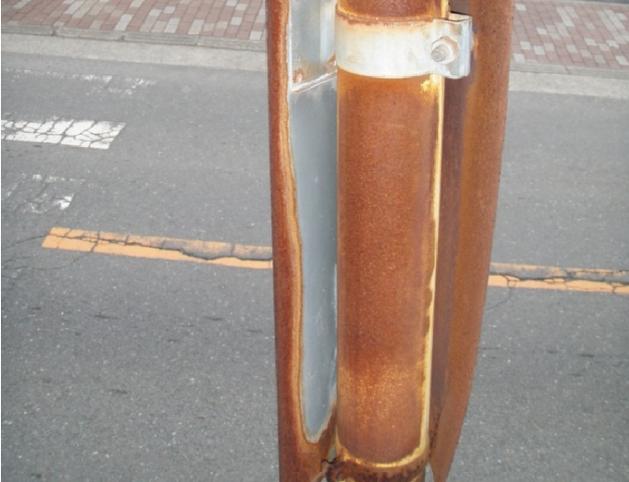
| 現地写真 | 状況 |
|---|---|
| | <ul style="list-style-type: none"> ・健全度Ⅲ（直線柱・支柱本体・腐食） ・支柱本体全体に腐食が確認された。 |
