小田原城総構

—戦国最大級の城郭—

小田原市教育委員会

- 1 本書は、散策しながら遺跡が学べるガイドブック「小田原の遺跡探訪シリーズ」として作成しました。今回は第15号として、小田原城総構を中心に取り上げました。
- 2 本書の刊行は、令和元年度（2019年度）国庫補助事業である「地域の特性ある埋蔵文化財活用事業」の一環として行いました。
- 3 本書の作成に関しては、以下の諸氏・諸機関からご指導・ご協力を頂きました。記して感謝申し上げます。（敬称略・順不同）
戸田哲也・相原俊夫（株式会社玉川文化財研究所）、神奈川県教育委員会、大貫みあき、小田原城総合管理事務所、有限会社 石橋印刷
- 4 本書は、小田原市文化財課 土屋了介が担当者となり作成しました。同課高橋万明・山口剛志・野尻夏姫・吉野文彬・内田文明・田村直美・鈴木剛進・峯田達也・下澤亜裕美・土屋健作・佐野忠史・市毛秀人・北條ゆうこ・山口由美子、文化部大島慎一が補佐しました。

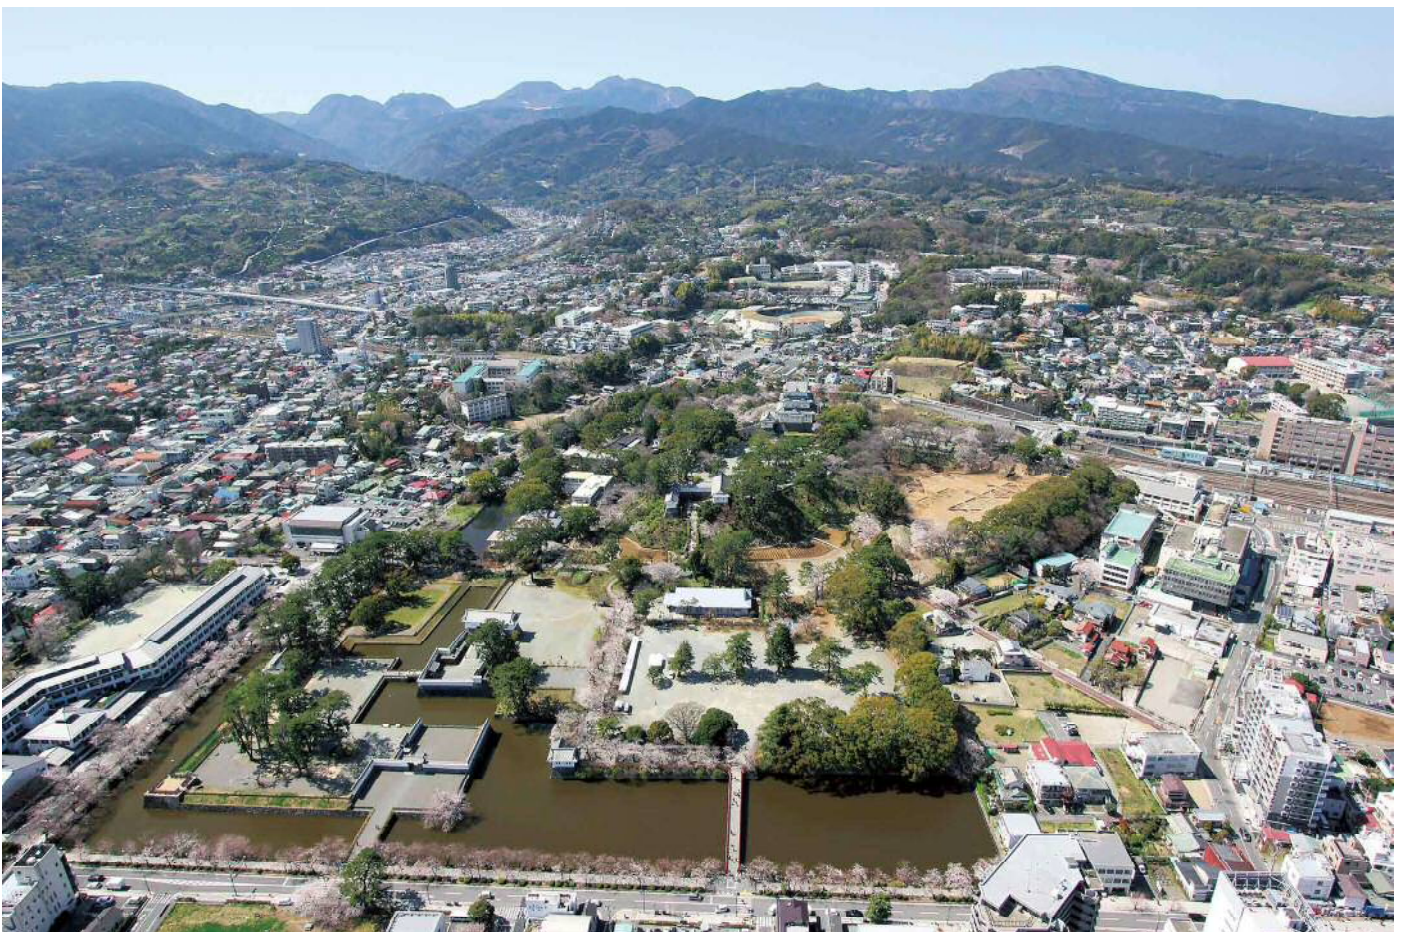
写真1 丘陵上に位置する小田原城（東から）

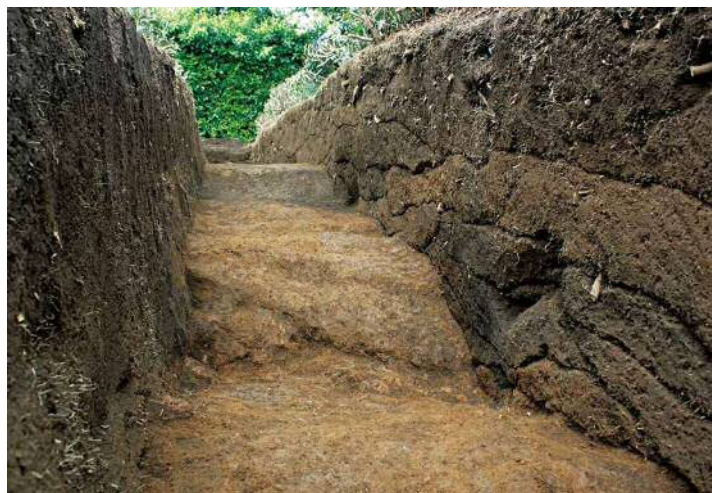
写真15 山ノ神台東 土塁（南から）

城下張出から南西に進むと山ノ神台東に至ります。標高は約49mで、北側斜面の下に広がる茶畑の地下には堀底が埋蔵されていると想定されます。試掘調査によって東端は土塁が残存していることが確認されています。2016年の試掘調査では、土塁頂部は犬走り状に硬化していました（山口2017）。

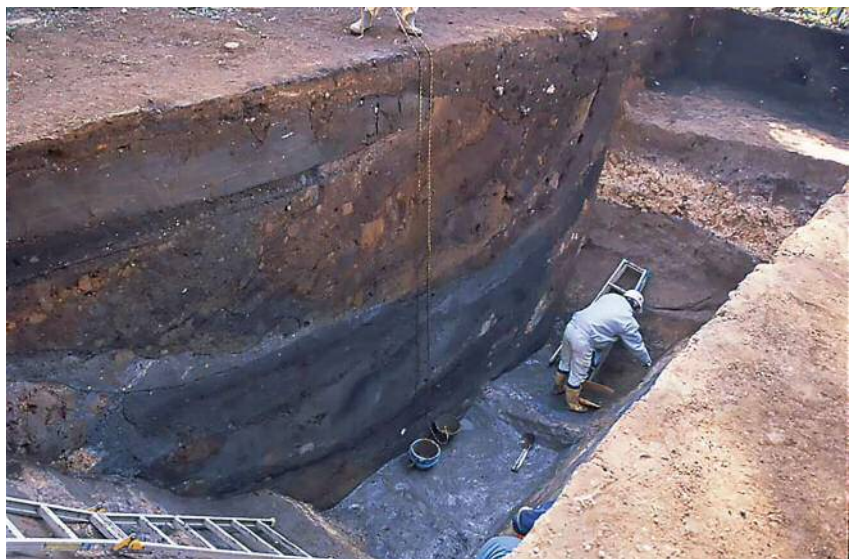
写真19 香林寺山西第Ⅰ地点 作業状況（北西から）

大堀切西堀から小峯御鐘ノ台の中を西へ道なりに進むと、墓地があり、その南側斜面に香林寺山西の堀法面が展開しています。香林寺山西第Ⅱ地点の発掘調査では堀の幅が5m以上あり、地表面から3.5mで堀底に達することが確認され、堀障子が検出されました。また、堀の南側には搔揚げがあり、ローム質土

と黒色土が互層となっている状況が確認されました。調査地の東側には横矢掛や土塁が良好に残り、香林寺山西一帯は総構の中でも遺構の残りが非常に良好なものの一つと評価されています（諏訪間2010b）。

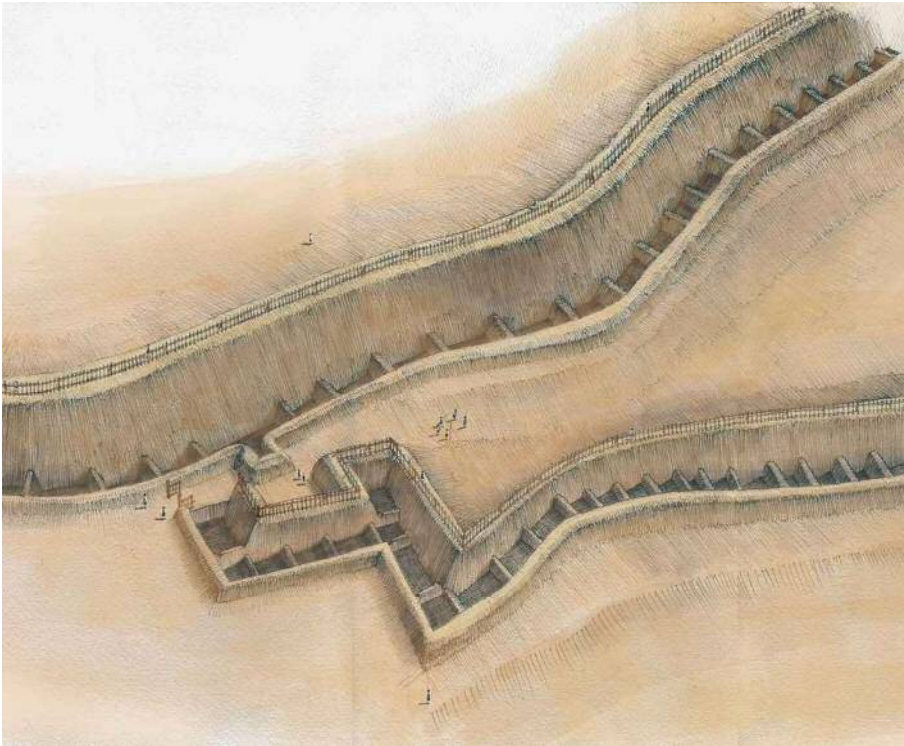
第12図 二重外張イメージ図（土屋健作2020、画 市毛秀人）

上二重外張から南へ下っていくと、左手に三の丸外郭新堀土塁、三の丸外郭新堀が展開しています。更に進むと二重外張に至ります。新堀は二重外張付近から、三の丸方向へ延びていき、総構から外れていきます。二重外張第Ⅱ地点では堀や堀障子上の水路状施設が検出され、調査中、水の流れる様子が観察されました（土屋健作2020）。調査の結果、その姿は第12図のように想定されています。

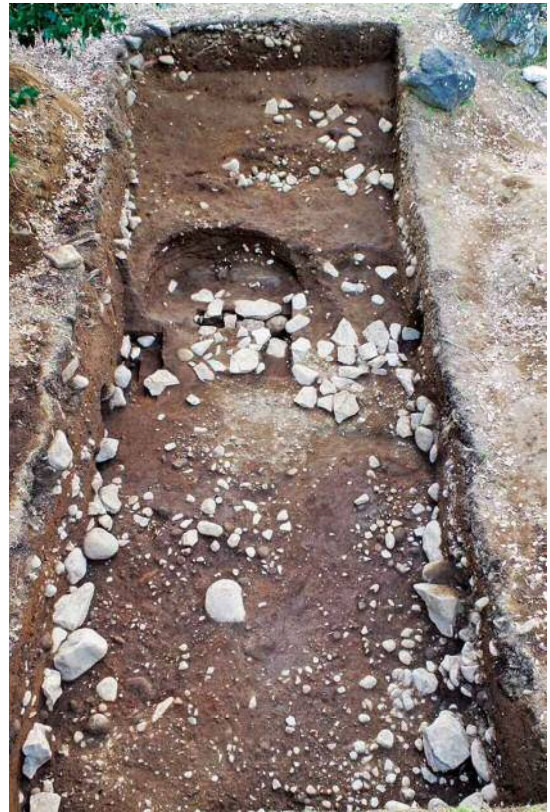
写真24 早川口二重外張 外側土塁（北東から）

伝肇寺西から南へ下ると鉄砲矢場を経て、板橋見附いたばしみつけに至ります。板橋見附から南東へ向かうと早川口二重外張に至ります。早川口二重外張では、2017年の確認調査で円礫を積み上げ、版築状に盛り土をして土塁が構築されている状況が確認されたほか、外側の土塁内側、裾付近で砂利敷き硬化面を検出したほか、石組が検出されています（土屋了介2018）。浜町等の土塁が崩された際も円礫が多数出たと伝えられており、円礫を積み上げた構造は、低地部総構の特徴である可能性があります。
