小田原の遺跡探訪シリーズ 19

# 小田原城三の丸

—近世武家地とその下に広がる遺跡—

小田原市教育委員会

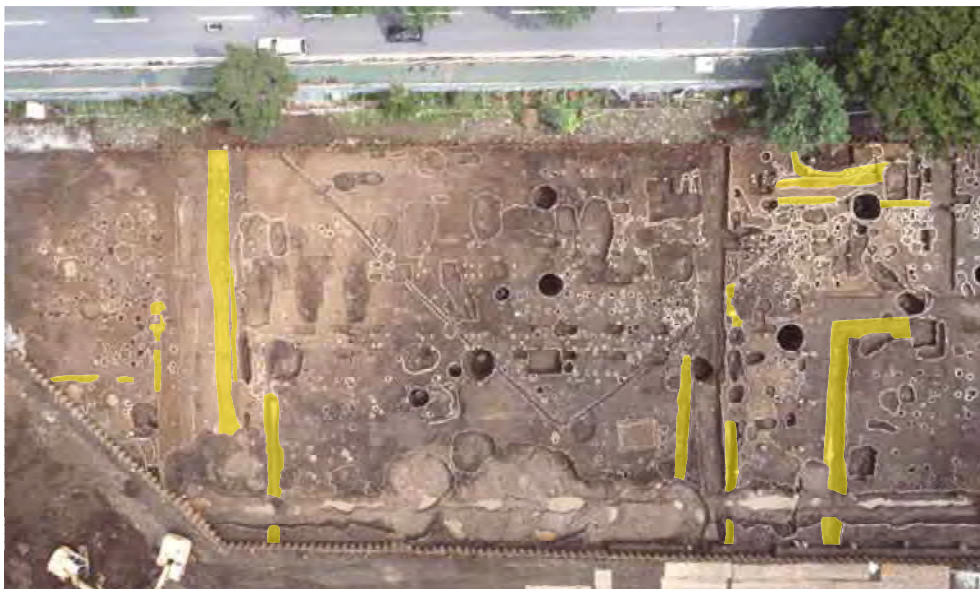
写真8 藩校集成館跡の空撮写真（上が北）  
溝（黄アミ）で区画された空間に遺構が分布する

井戸などが分布し、屋敷地として利用されていたと考えられています（第6図・写真8）。

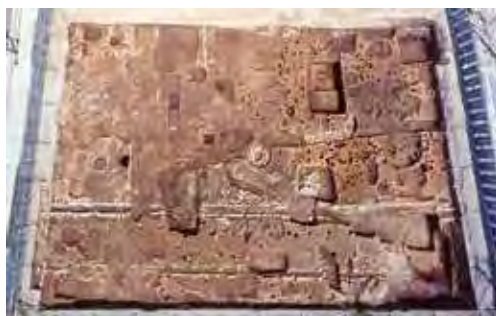
写真14 道路周辺に分布するさまざまな遺構

この道路を中心として周辺にはさまざまな遺構が確認されていますが（第8図・写真14）、そのあり方は道路を境として南北で相違がみられます。

大久保雅楽介邸跡の道路と大久保弥六郎邸跡の石積側溝を伴う砂利敷道路に挟まれた範囲では、東西南北を区画する溝

や南北方向を示す礎石列、方形竪穴状遺構や石組井戸などが見つかります（写真15・16）。溝は間隔をもって配置されており、基軸となる道路とともに小路が存在していたと考えられます。また、礎石列の存在から小路には溝だけではなく、何らかの構造物が伴っていた可能性が考えられます。

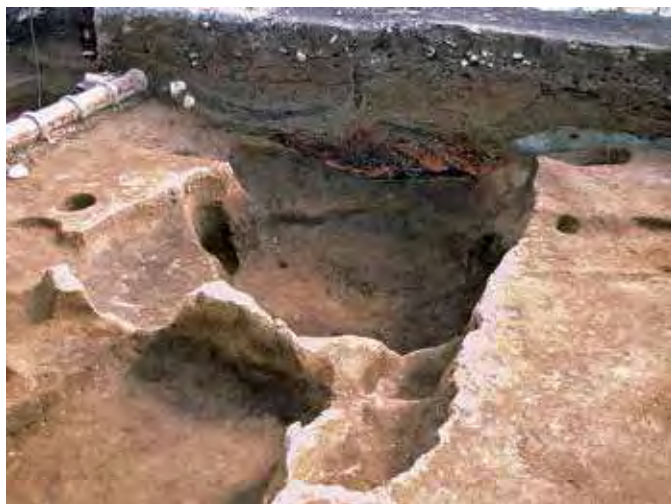
写真21 断面に投げ棄てられた宝永火山灰や焼土がみられる大土坑  
多くの施設が倒壊・焼失し、石垣・土塁も崩壊し、壊滅的な被害を受けます。

宝永の富士山噴火では、領内に多くの火山灰が降り、酒匂川が決壊するなど甚大な被害がありました。杉浦平太夫邸跡・大久保弥六郎邸跡では、宝永火山灰や焼土を投げ棄てた大土坑が確認されています（写真21）。
