小田原市スポーツ施設整備基本計画 (案)

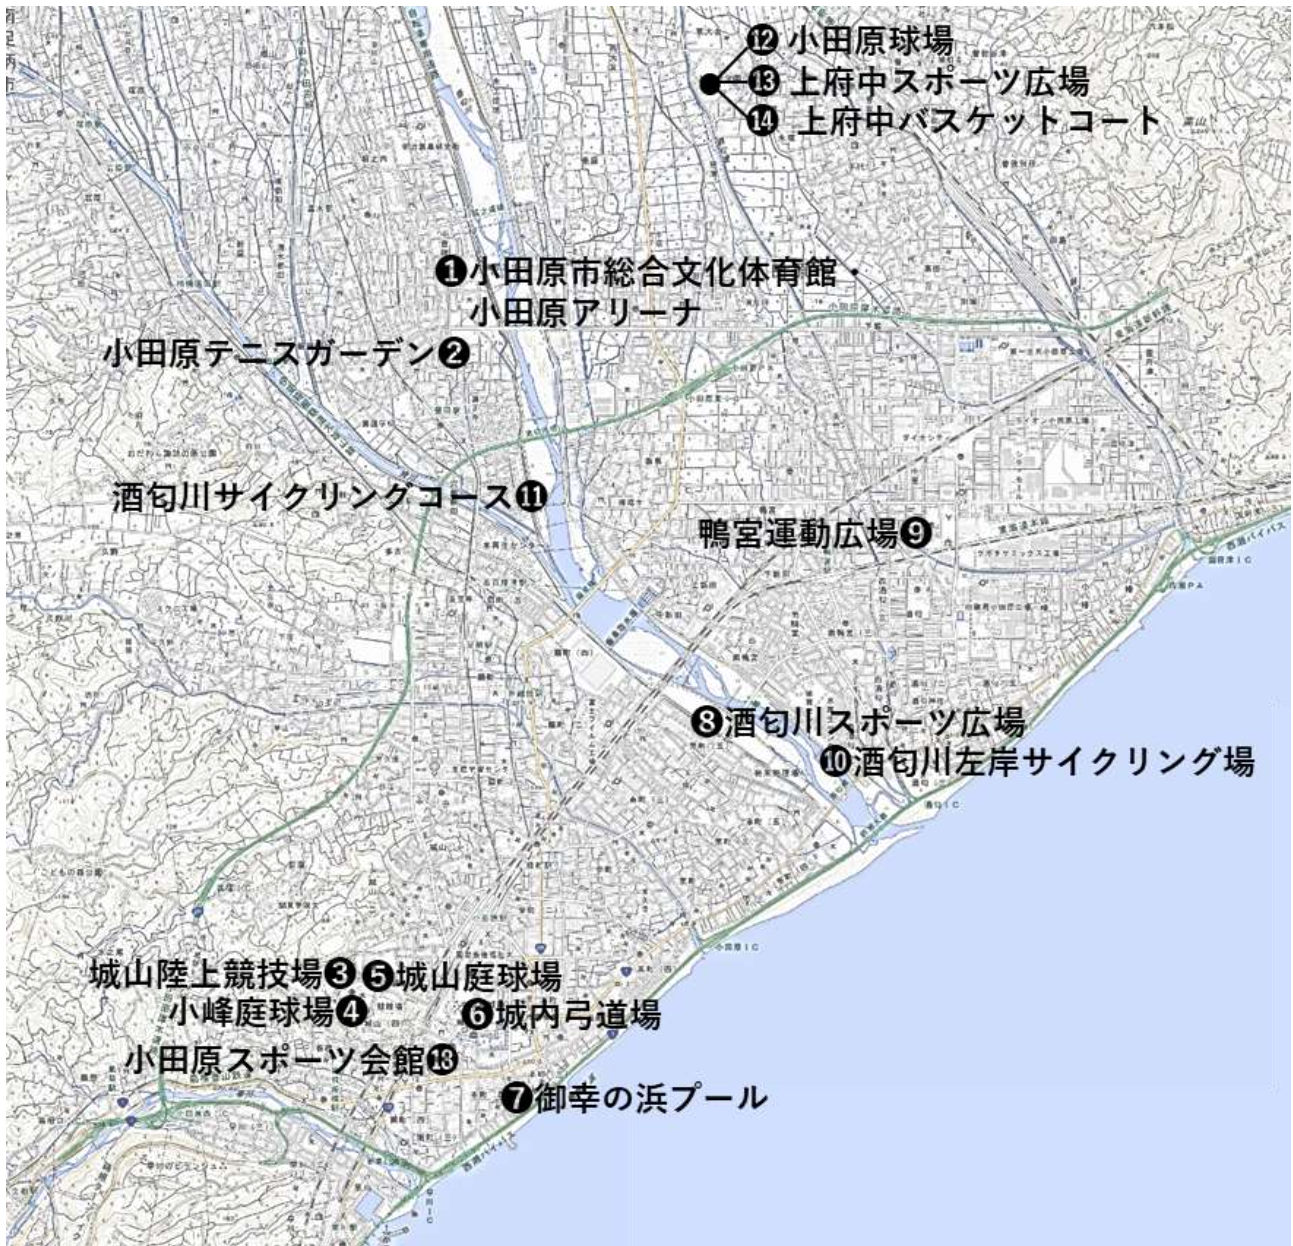
図表3 対象施設位置図

「2-1 対象施設」における市内小・中学校を除く対象施設は、図表3のとおりです。

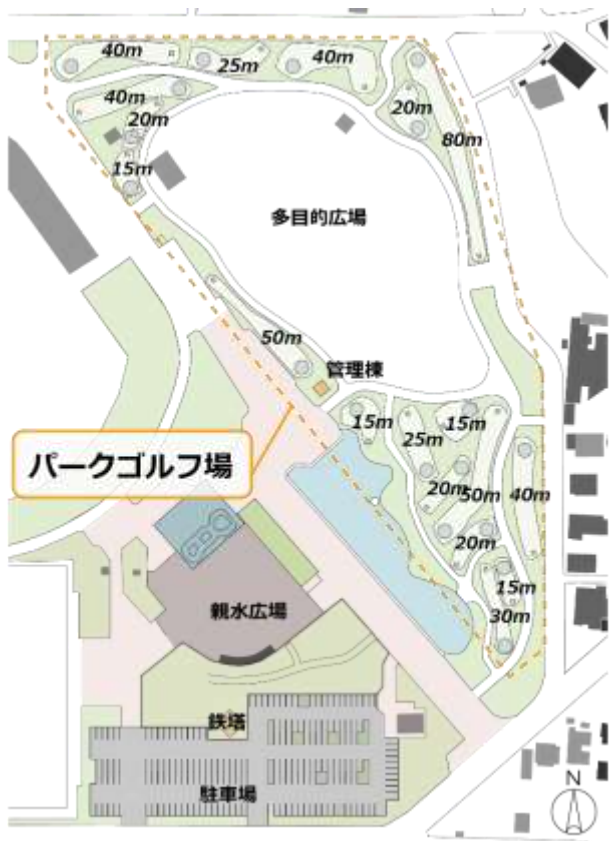
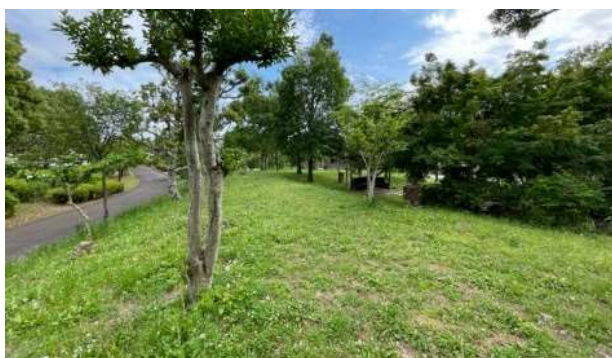
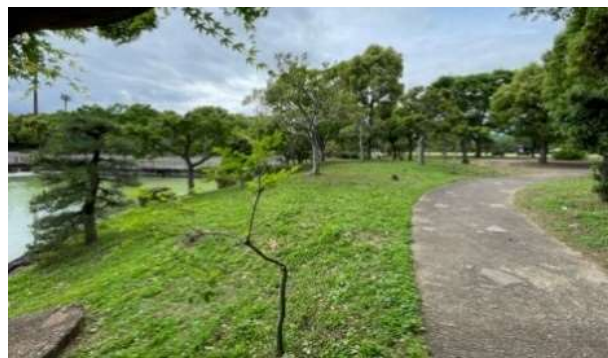
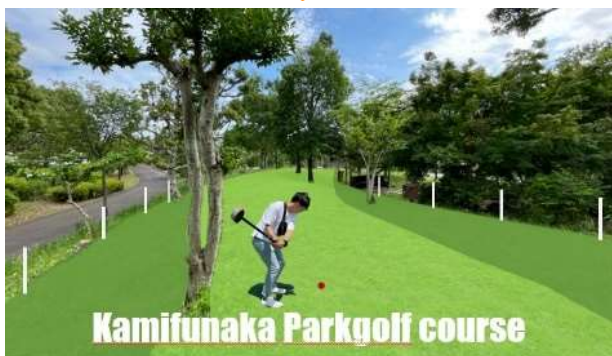
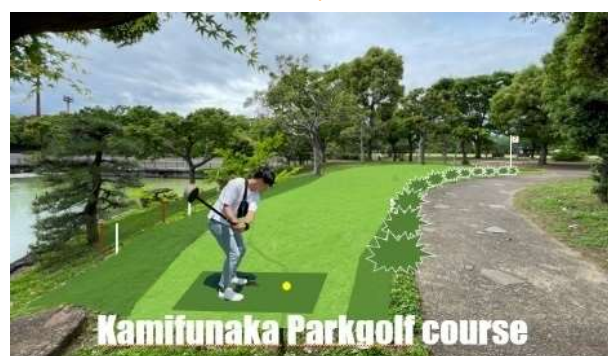
図表33 パークゴルフ場の整備イメージとスケジュール（案）

なお、パークゴルフ場の整備費は、近隣施設の実績から相当程度の金額が見込まれることから、整備及び運営の手法は、公民連携手法を視野に入れるとともに、各種助成事業等の活用によって整備費の負担軽減に努め、より健全で持続的に運営できる手法を検討していきます。

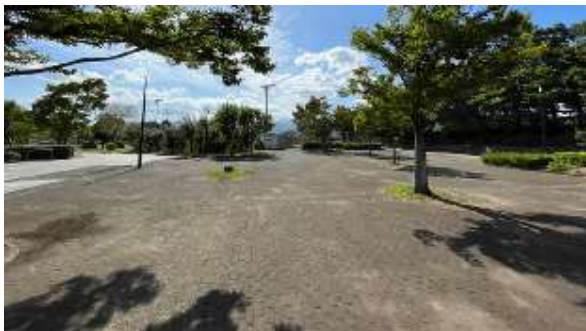
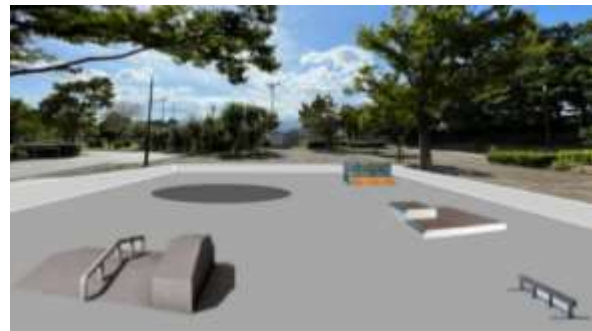
図表34 スケートボードパークの整備イメージとスケジュール（案）

スケートボードパークは、現在も多くのスケートボーダーが日々の利用やイベント等で活用している親水広場付近に配置することが望ましいと考えていますが、周囲で遊ぶ子どもたちへの安全を確保するとともに、スケートボーダーも安心して利用できるように配慮します（図表34）。

スケートボードパークの床部分は、滑らかな滑走面のコンクリート舗装とし、ストリート系、パーク系の両方の機能（セクション）を盛り込み、初級者用を中心とする複数のセクションを余裕のある間隔で配置します。なお、スケートボードパークをより長く安全に使うためには、コンクリートの劣化防止と熱中症対策を講じるための、屋根の設置が望ましいと考えます。

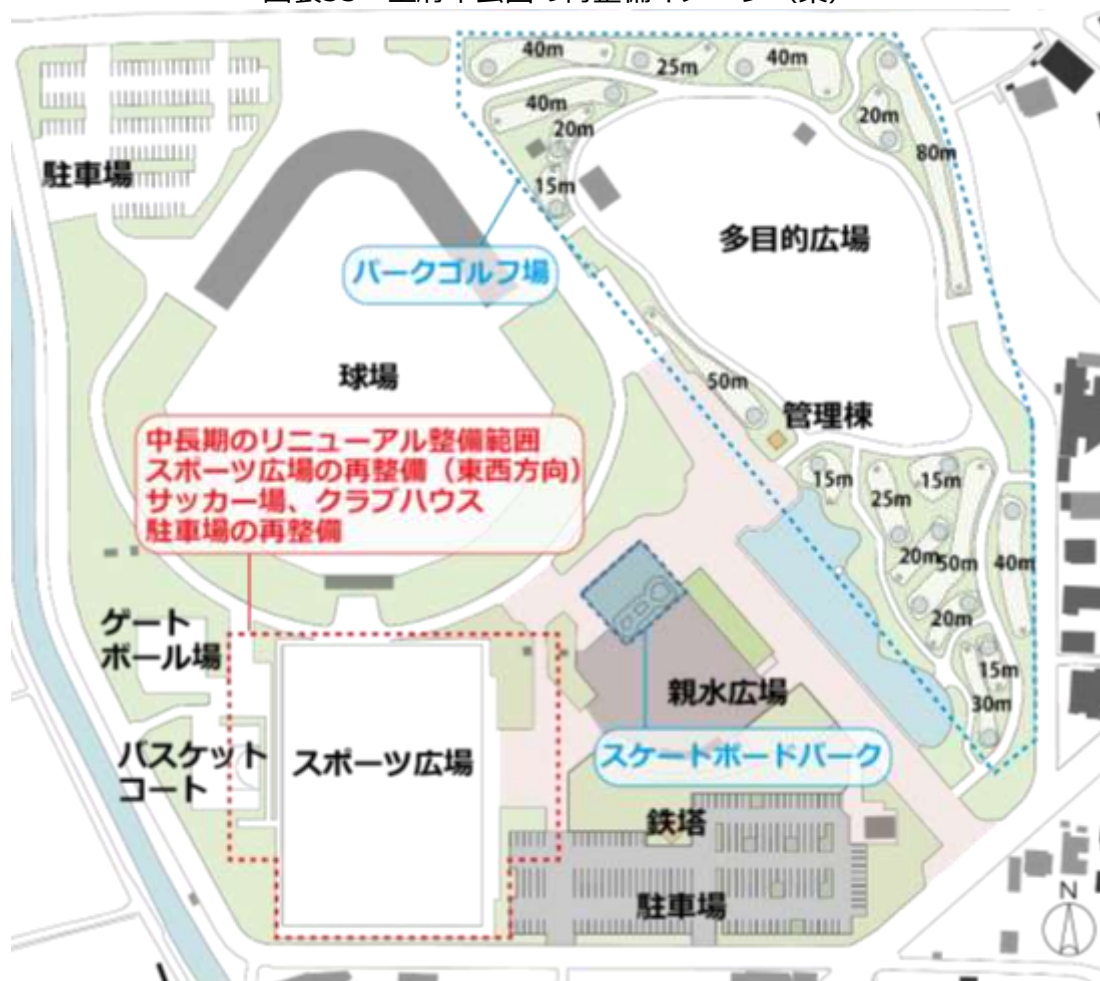
図表35 上府中公園の再整備イメージ(案)

現在、上府中公園の総合的な管理は建設部みどり公園課が担っており、小田原市事業協会・湘南ベルマーレ共同事業体が指定管理者として運営をしています。今後、スポーツ施設が増加した場合には、文化部スポーツ課との役割分担も並行して検討し、合理的な維持・管理・運営を図りながら、利用者の利便性向上に努めていきます。
