小田原市スポーツ施設整備基本計画 (案)

第1章 計画の概要

1-1 計画の背景・目的

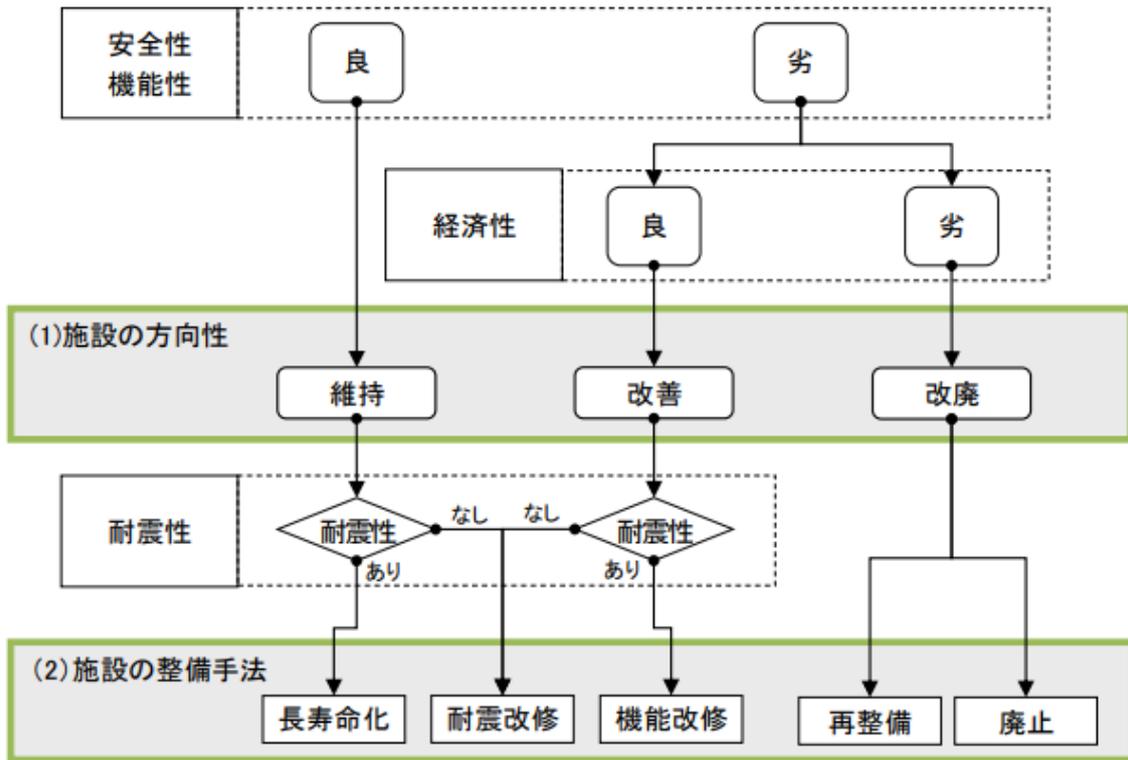
図表22 個別施設の検討の方向性のフロー

各施設の個別課題等に鑑みた施設の方針等を定めるにあたり、スポーツ庁がスポーツ施設に関する個別施設計画策定のための手引きとして定めた「スポーツ施設のストック適正化ガイドライン（H30）」（以下「ガイドライン」という。）の個別施設の検討の方向性のフロー（図表22）を参考にしうえて、本市の実情に相応しい評価方法（フロー）と基準を設けました（図表23、25）。

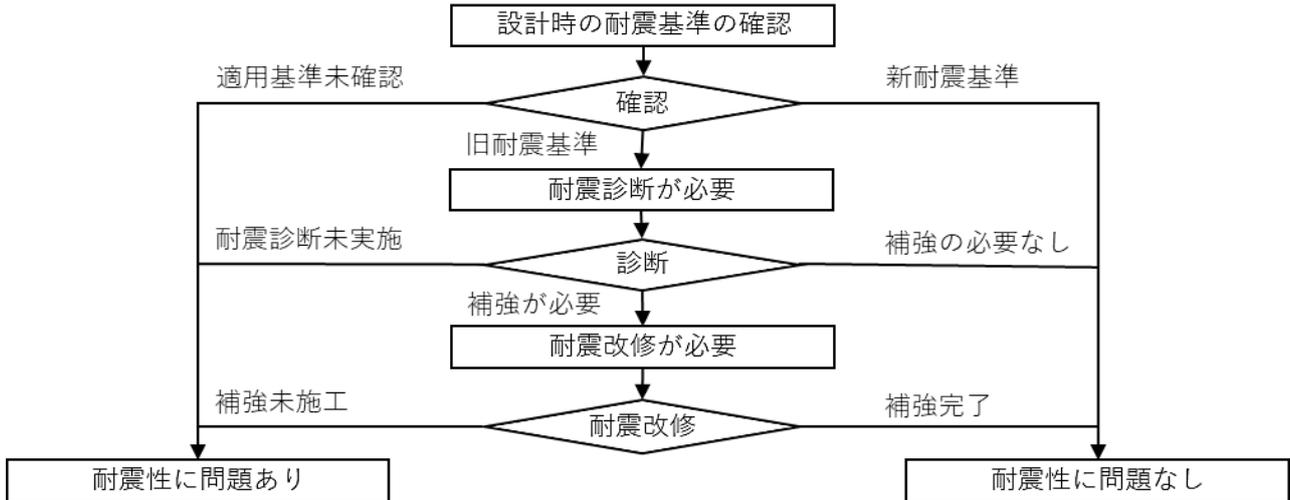
図表24 耐震性評価のフローチャート

安全性	各施設の「劣化度」（P.5～18に参照）より判断。なお、図表23の評価基準の「劣」に該当するものを「×」、該当しないものを「○」とする。
耐震性	各施設の「構造/耐震」（P.5～18に参照）より判断。なお、図表24により、耐震性に問題があるものを「×」、耐震性に問題がないもの、もしくは建物が無い施設は「○」とする。
機能性	各施設の「建物・設備等の主な課題」の機能性に関する事項（P.5～18に参照）、及び市内スポーツ団体等へのヒアリング結果（P.31～33）より判断。なお、図表23の評価基準の「劣」に該当するものを「×」、該当しないものを「○」とする。
利用者数	各施設の「令和4・5年度利用者数」（P.19）より判断。なお、図表23の評価基準の「劣」に該当するものを「×」、該当しないものを「○」、評価対象外（利用者数不明）を「—」とする。
収支状況	各施設の「使用料推移」（P.20、資料編Ⅳ）より判断。なお、図表23の評価基準の「劣」に該当するものを「×」、該当しないものを「○」、評価対象外（無料施設）を「—」とする。

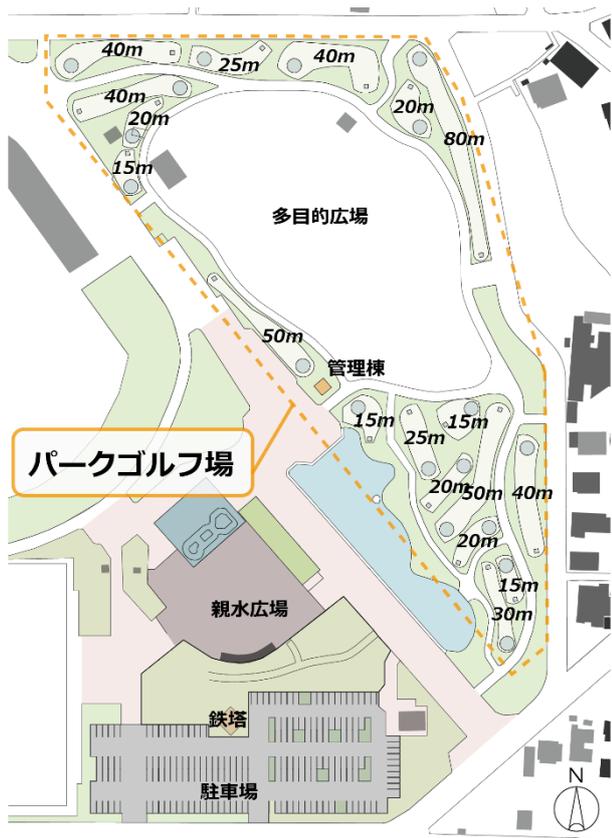
図表33 パークゴルフ場の整備イメージとスケジュール（案）

なお、パークゴルフ場の整備費は、近隣施設の実績から相当程度の金額が見込まれることから、整備及び運営の手法は、公民連携手法を視野に入れるとともに、各種助成事業等の活用によって整備費の負担軽減に努め、より健全で持続的に運営できる手法を検討していきます。

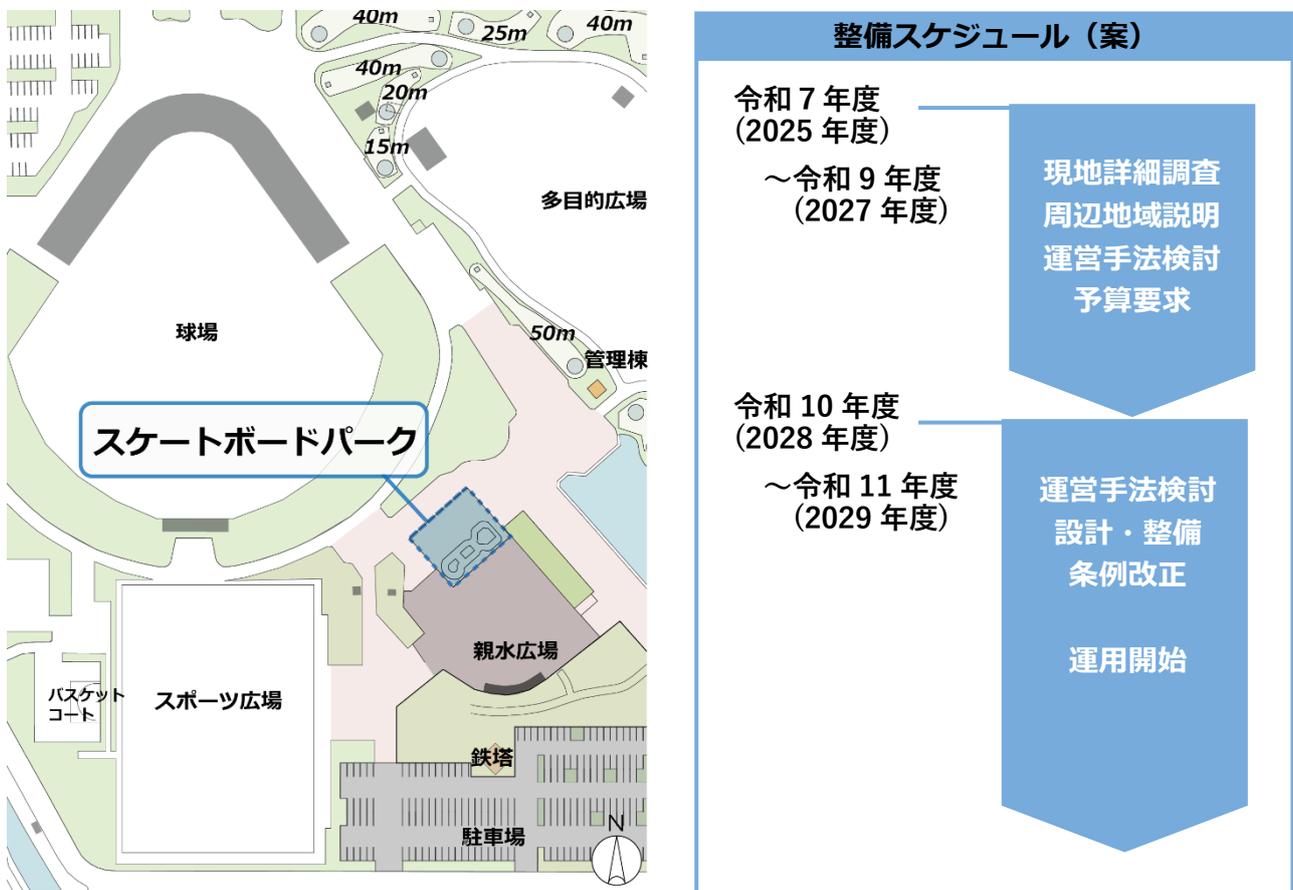
図表34 スケートボードパークの整備イメージとスケジュール（案）

スケートボードパークは、現在も多くのスケートボーダーが日々の利用やイベント等で活用している親水広場付近に配置することが望ましいと考えていますが、周囲で遊ぶ子どもたちへの安全を確保するとともに、スケートボーダーも安心して利用できるように配慮します（図表34）。

スケートボードパークの床部分は、滑らかな滑走面のコンクリート舗装とし、ストリート系、パーク系の両方の機能（セクション）を盛り込み、初級者用を中心とする複数のセクションを余裕のある間隔で配置します。なお、スケートボードパークをより長く安全に使うためには、コンクリートの劣化防止と熱中症対策を講じるための、屋根の設置が望ましいと考えます。

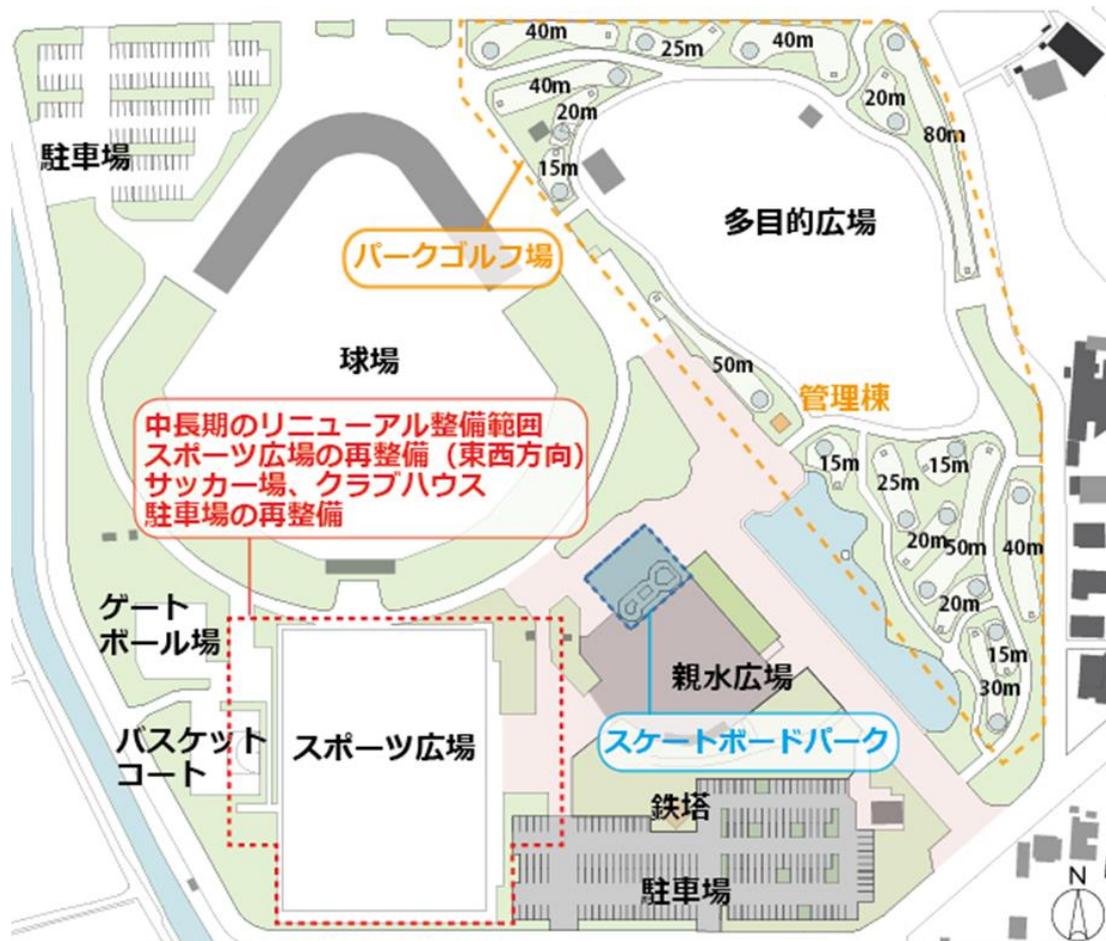
図表35 上府中公園の再整備イメージ（案）

現在、上府中公園の総合的な管理は建設部みどり公園課が担っており、小田原市事業協会・湘南ベルマーレ共同事業体が指定管理者として運営をしています。今後、スポーツ施設が増加した場合には、文化部スポーツ課との役割分担も並行して検討し、合理的な維持・管理・運営を図りながら、利用者の利便性向上に努めていきます。
