# 小田原市スポーツ施設整備基本計画

令和 7 年（2025 年）3 月  
小田原市文化部スポーツ課

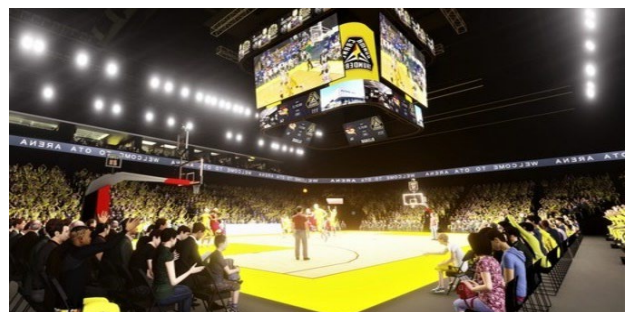
プロスポーツ及びエンタメ化に対応した体育館  
（太田市総合体育館）

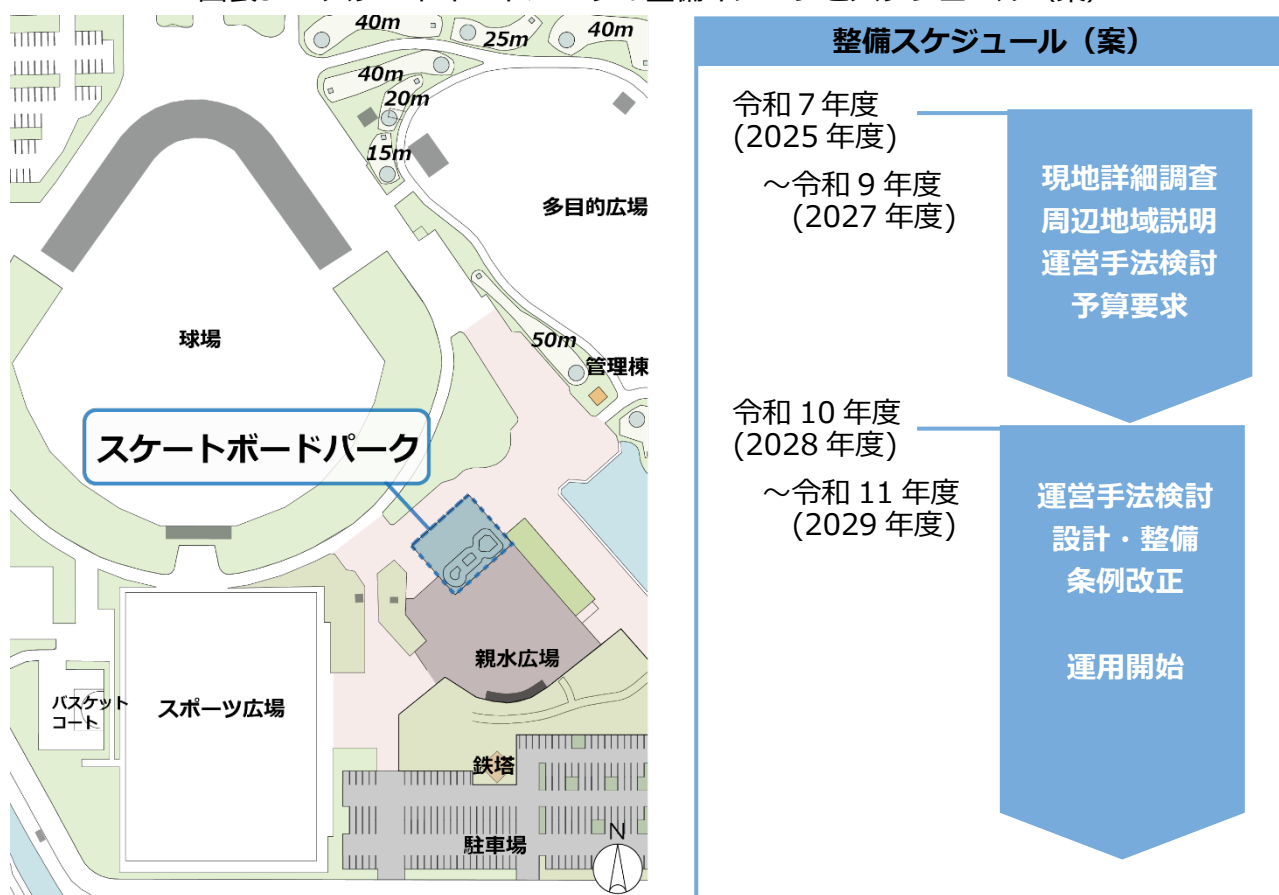
図表34 スケートボードパークの整備イメージとスケジュール（案）

スケートボードパークの床部分は、滑らかな滑走面のコンクリート舗装とし、ストリート系、パーク系の両方の機能（セクション）を盛り込み、初級者用を中心とする複数のセクションを余裕のある間隔で配置します。なお、スケートボードパークをより長く安全に使うためには、コンクリートの劣化防止と熱中症対策を講じるための、屋根の設置が望ましいと考えます。

スケートボードパークは、現在も多くのスケートボーダーが日々の利用やイベント等で活用している親水広場付近に配置することが望ましいと考えていますが、周囲で遊ぶ子どもたちへの安全を確保するとともに、スケートボーダーも安心して利用できるように配慮します（図表34）。
