令和7年度第1回史跡小田原城跡調査・整備委員会

次 第

日 時 令和7年7月28日（月）午後1時30分
場 所 小田原市観光交流センター イベントスペース

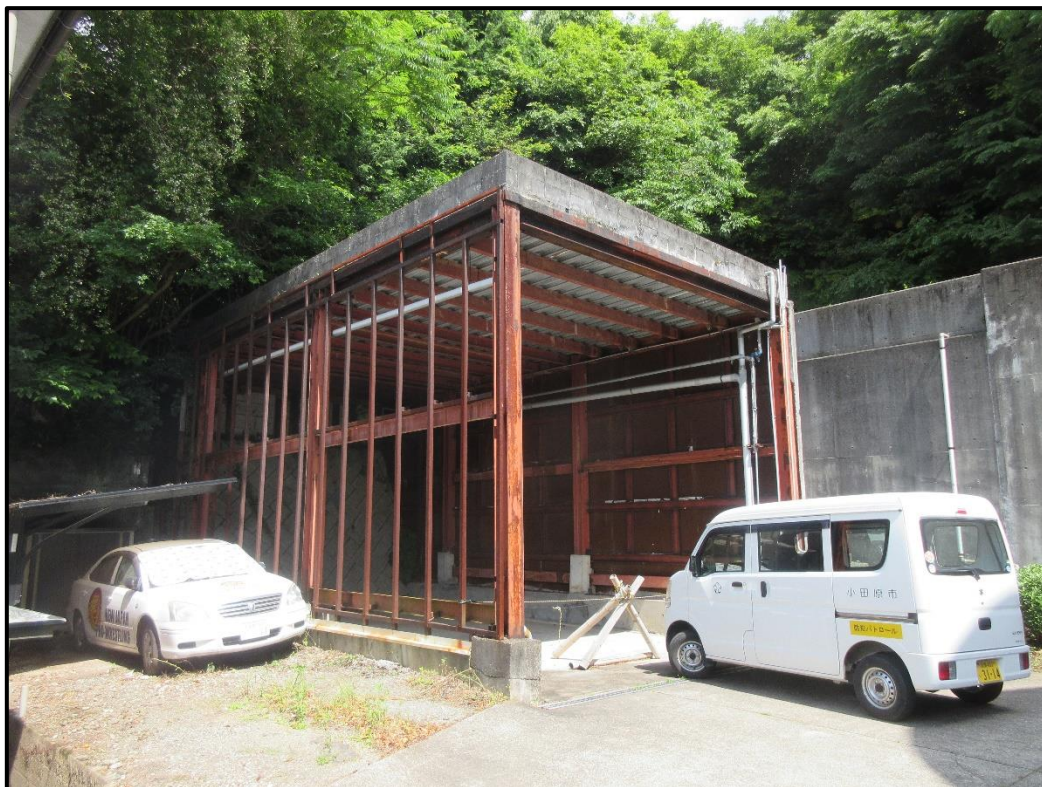
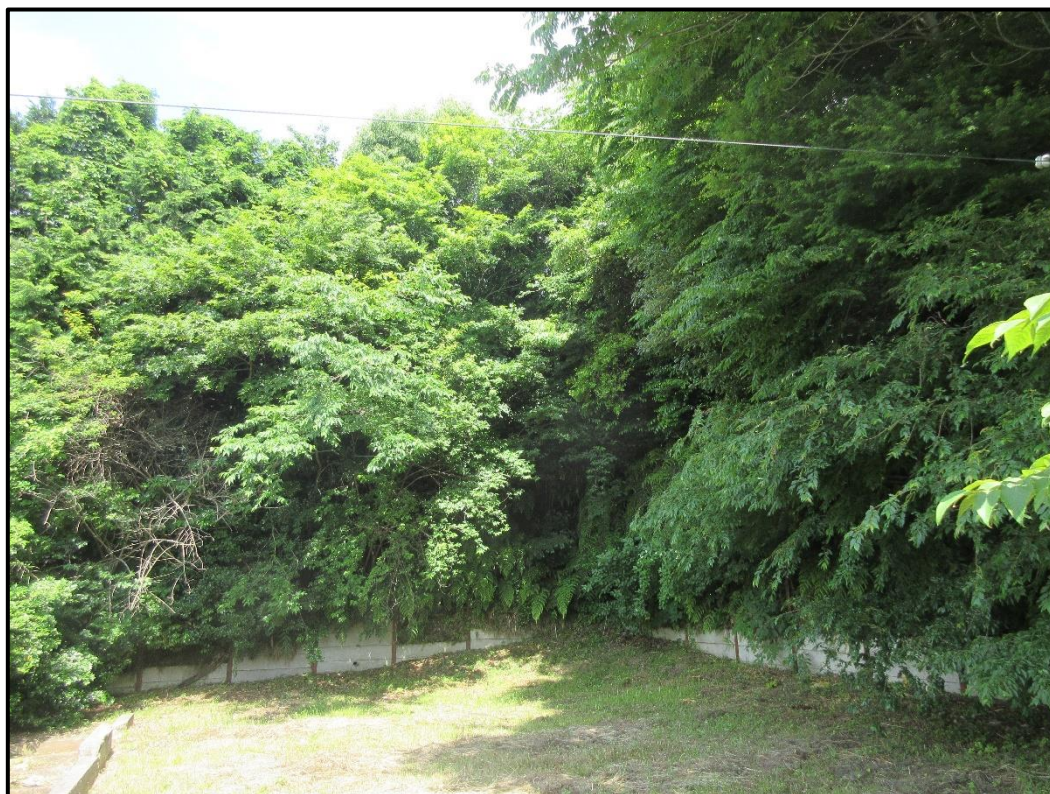
板橋字香林寺 881-1 他に所在する鉄骨工作物について、若干傾きが認められることから撤去をする。また、北側に隣接する擁壁についても、設置地盤に不備があることが判明したため、撤去を実施する。鉄骨工作物及び擁壁撤去後は、斜面の保全を目的に、ユニットネット工法により崩落防止措置を行う。

斜面にそってユニットネットと呼ばれるワイヤーロープを設置する工法。ユニットネットの抑えとしてロックボルト（最小長さ2m）が必要となる。なお、地形改変は生じず、樹木を残置することが可能である。

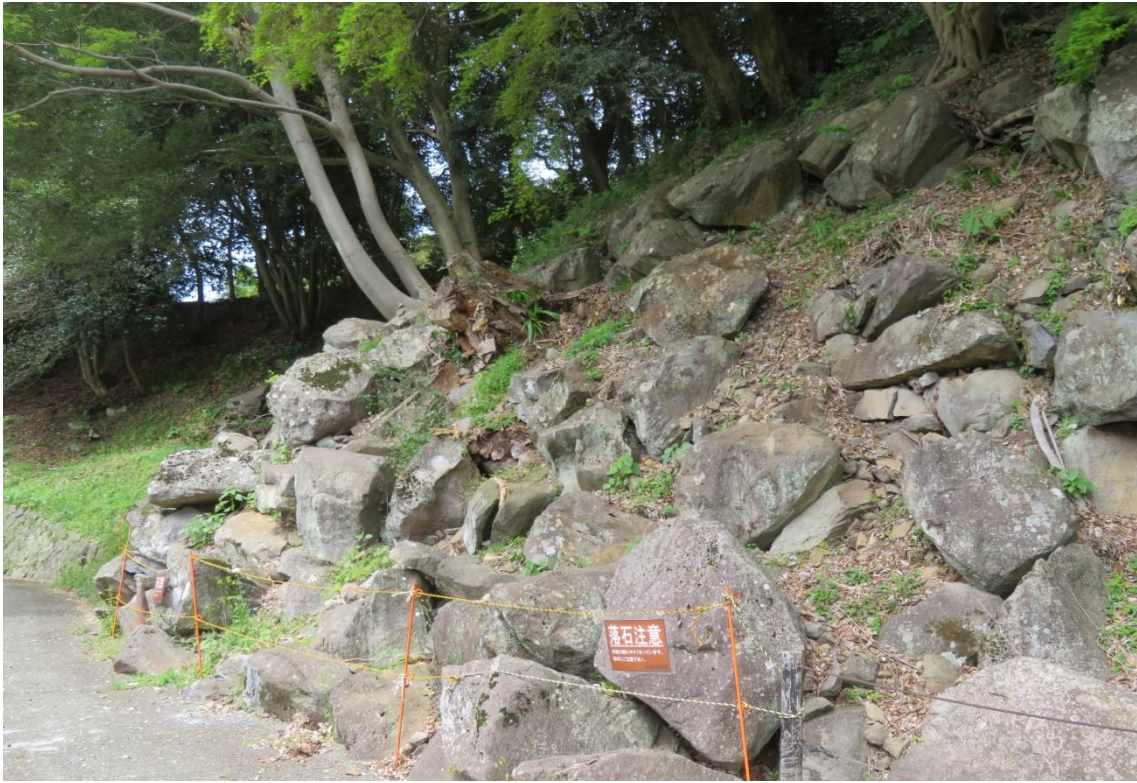
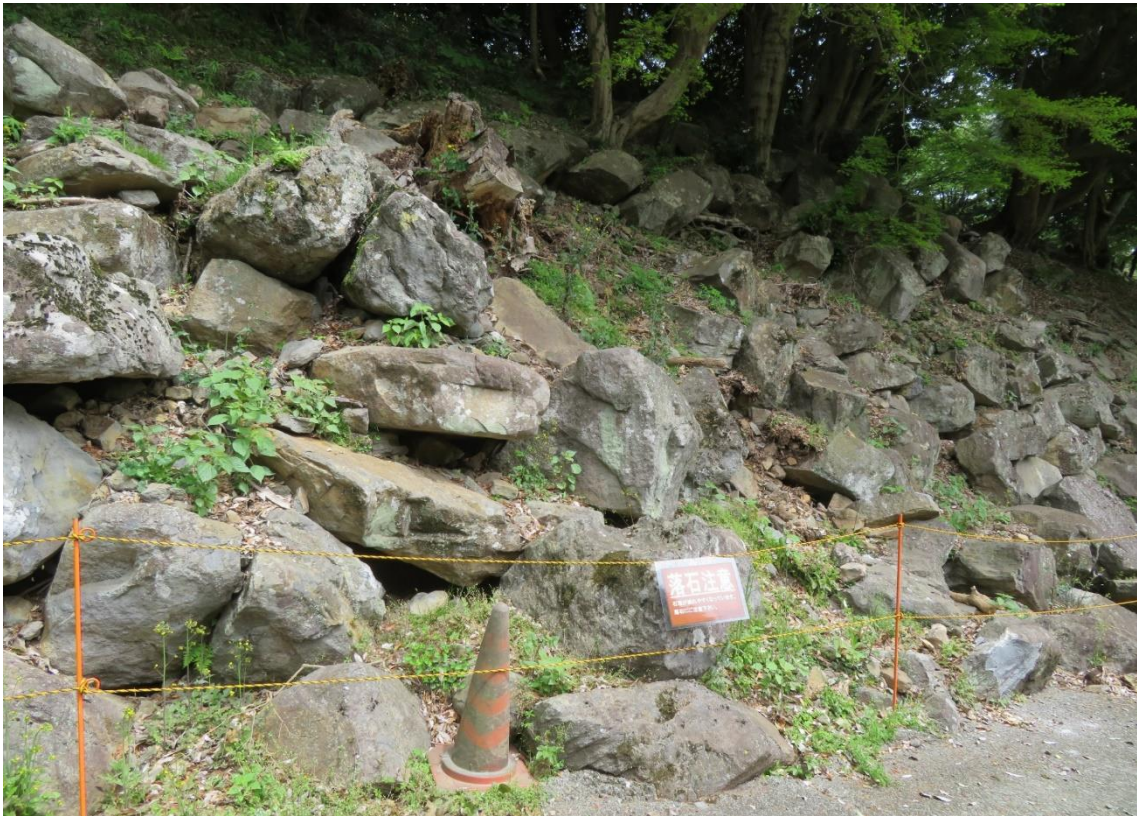
令和5年に南曲輪で落石があり、同所の石垣変状調査を実施した。安全確保、遺構保全のため、令和6年度に石垣保全対策工事实施設計を作成し、令和7年度に覆式落石防護網工法により工事を実施する。

石垣全体を金網とワイヤーロープで覆う予防工。落石が発生しても金網と石垣面の間で石垣下方に落石を誘導するので、道路側への落石影響は回避できる。金網が併設されているので、裏込め財や間詰石の抜け落ちにも対策ができる。アンカーは両端部と上面に設置する必要がある。ワイヤーロープは縦、横方向に設置する。

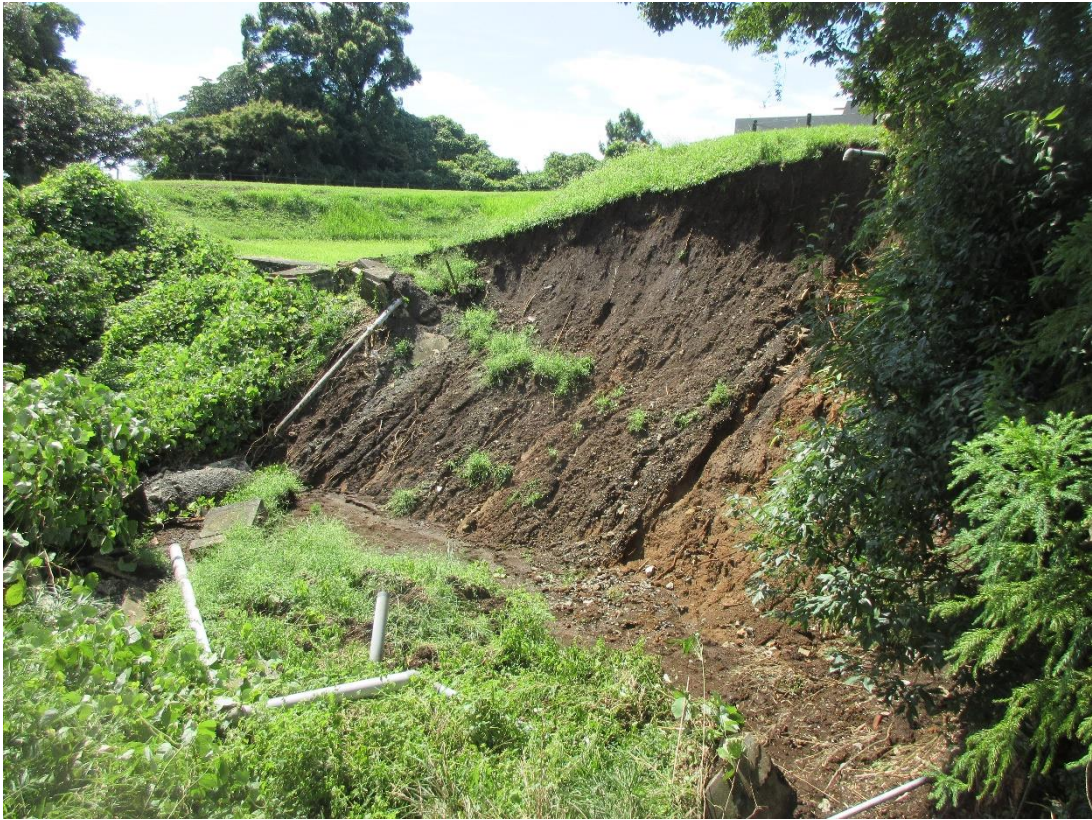
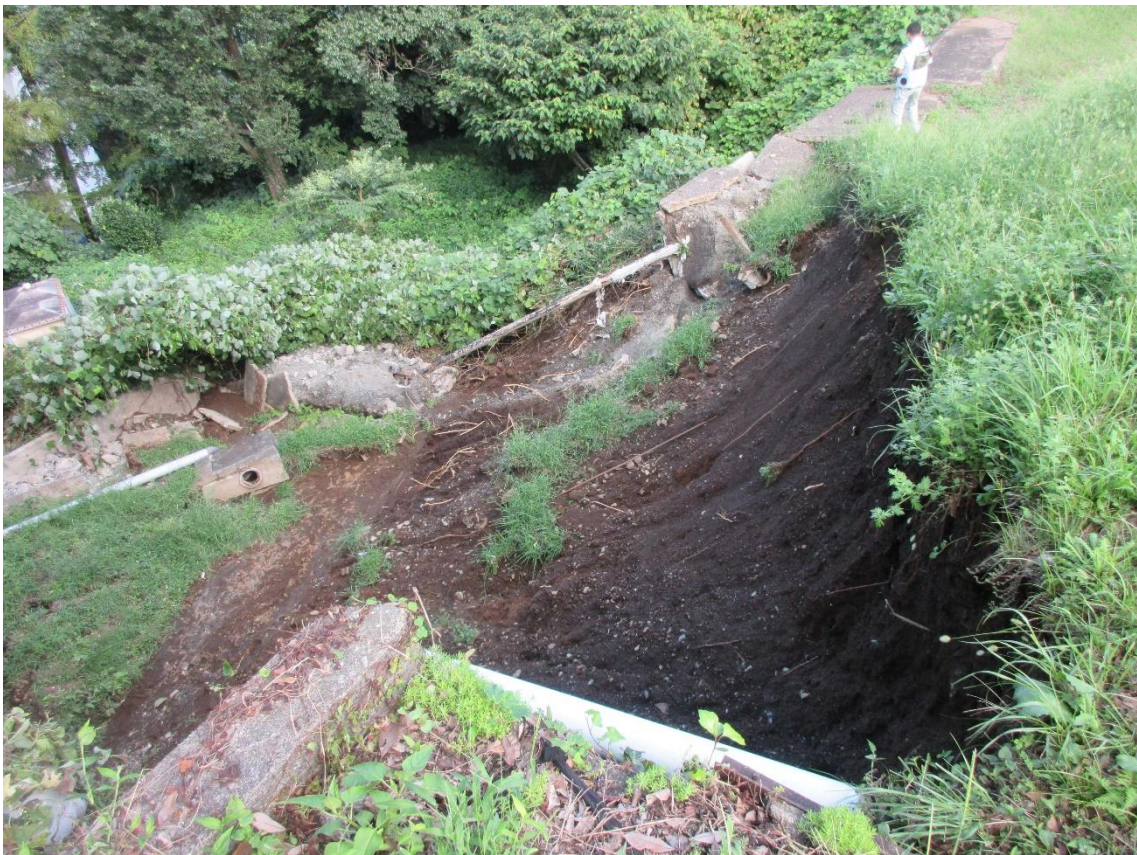
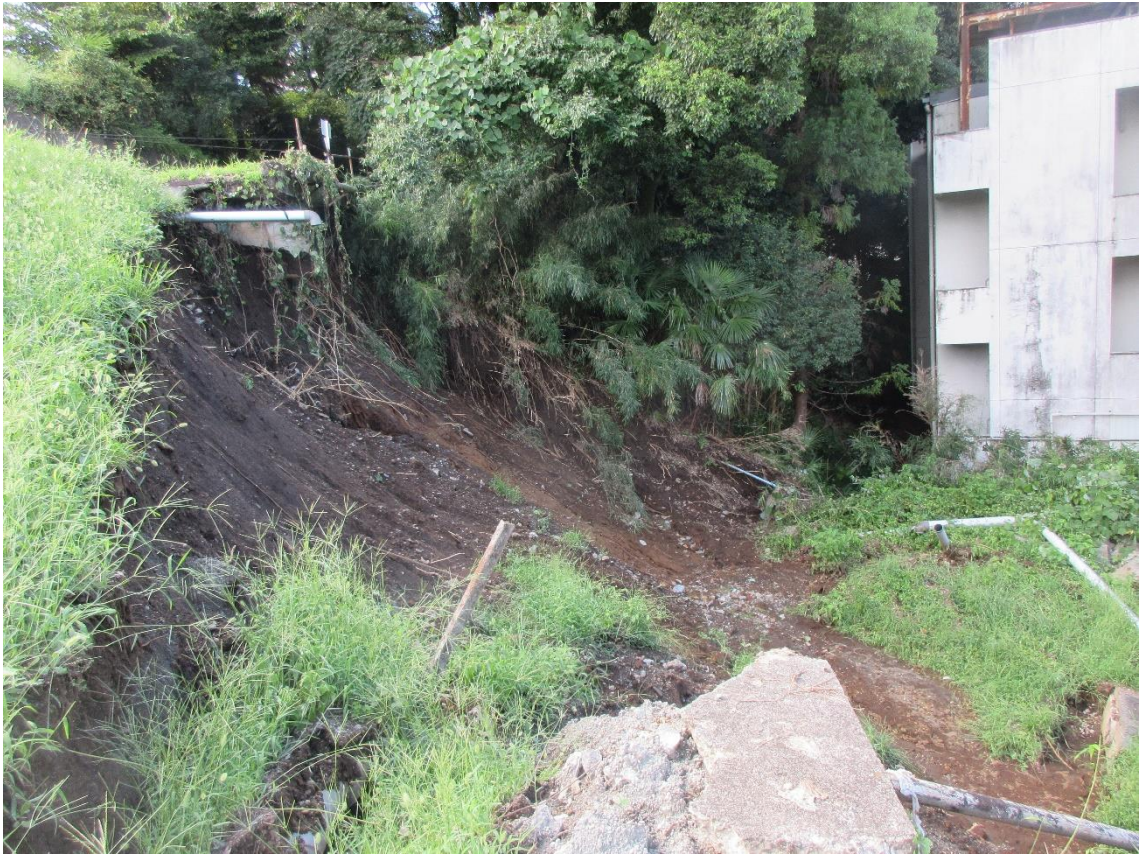
令和6年8月29日からの台風10号により、史跡小田原城跡新堀の隣地境法面が幅15m、斜長15m崩落した。仮復旧で崩落した土砂、コンクリート等を撤去した。本復旧に向け、遺構を保護し、景観に配慮した復旧工事を実施するため、実施設計を作成する。

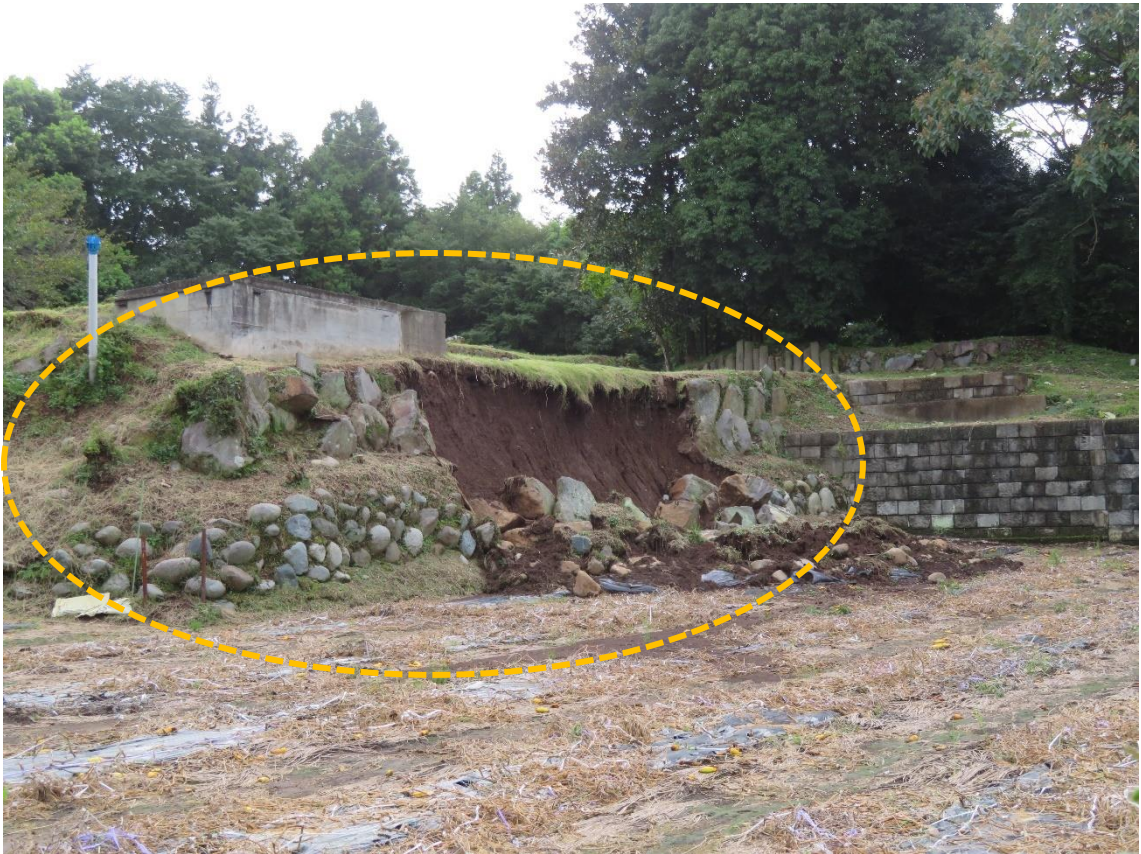
写真①

令和4年9月18日からの台風14号により、史跡小田原城跡小峯御鐘ノ台大堀切西堀の隣地境法面が幅13m、高4.5m崩落した。土砂撤去、崩落面にシートを敷設したが、その後予算措置が取れず復旧できていない。よって、遺構を保護し、景観に配慮した復旧工事を実施するため、実施設計を作成する。

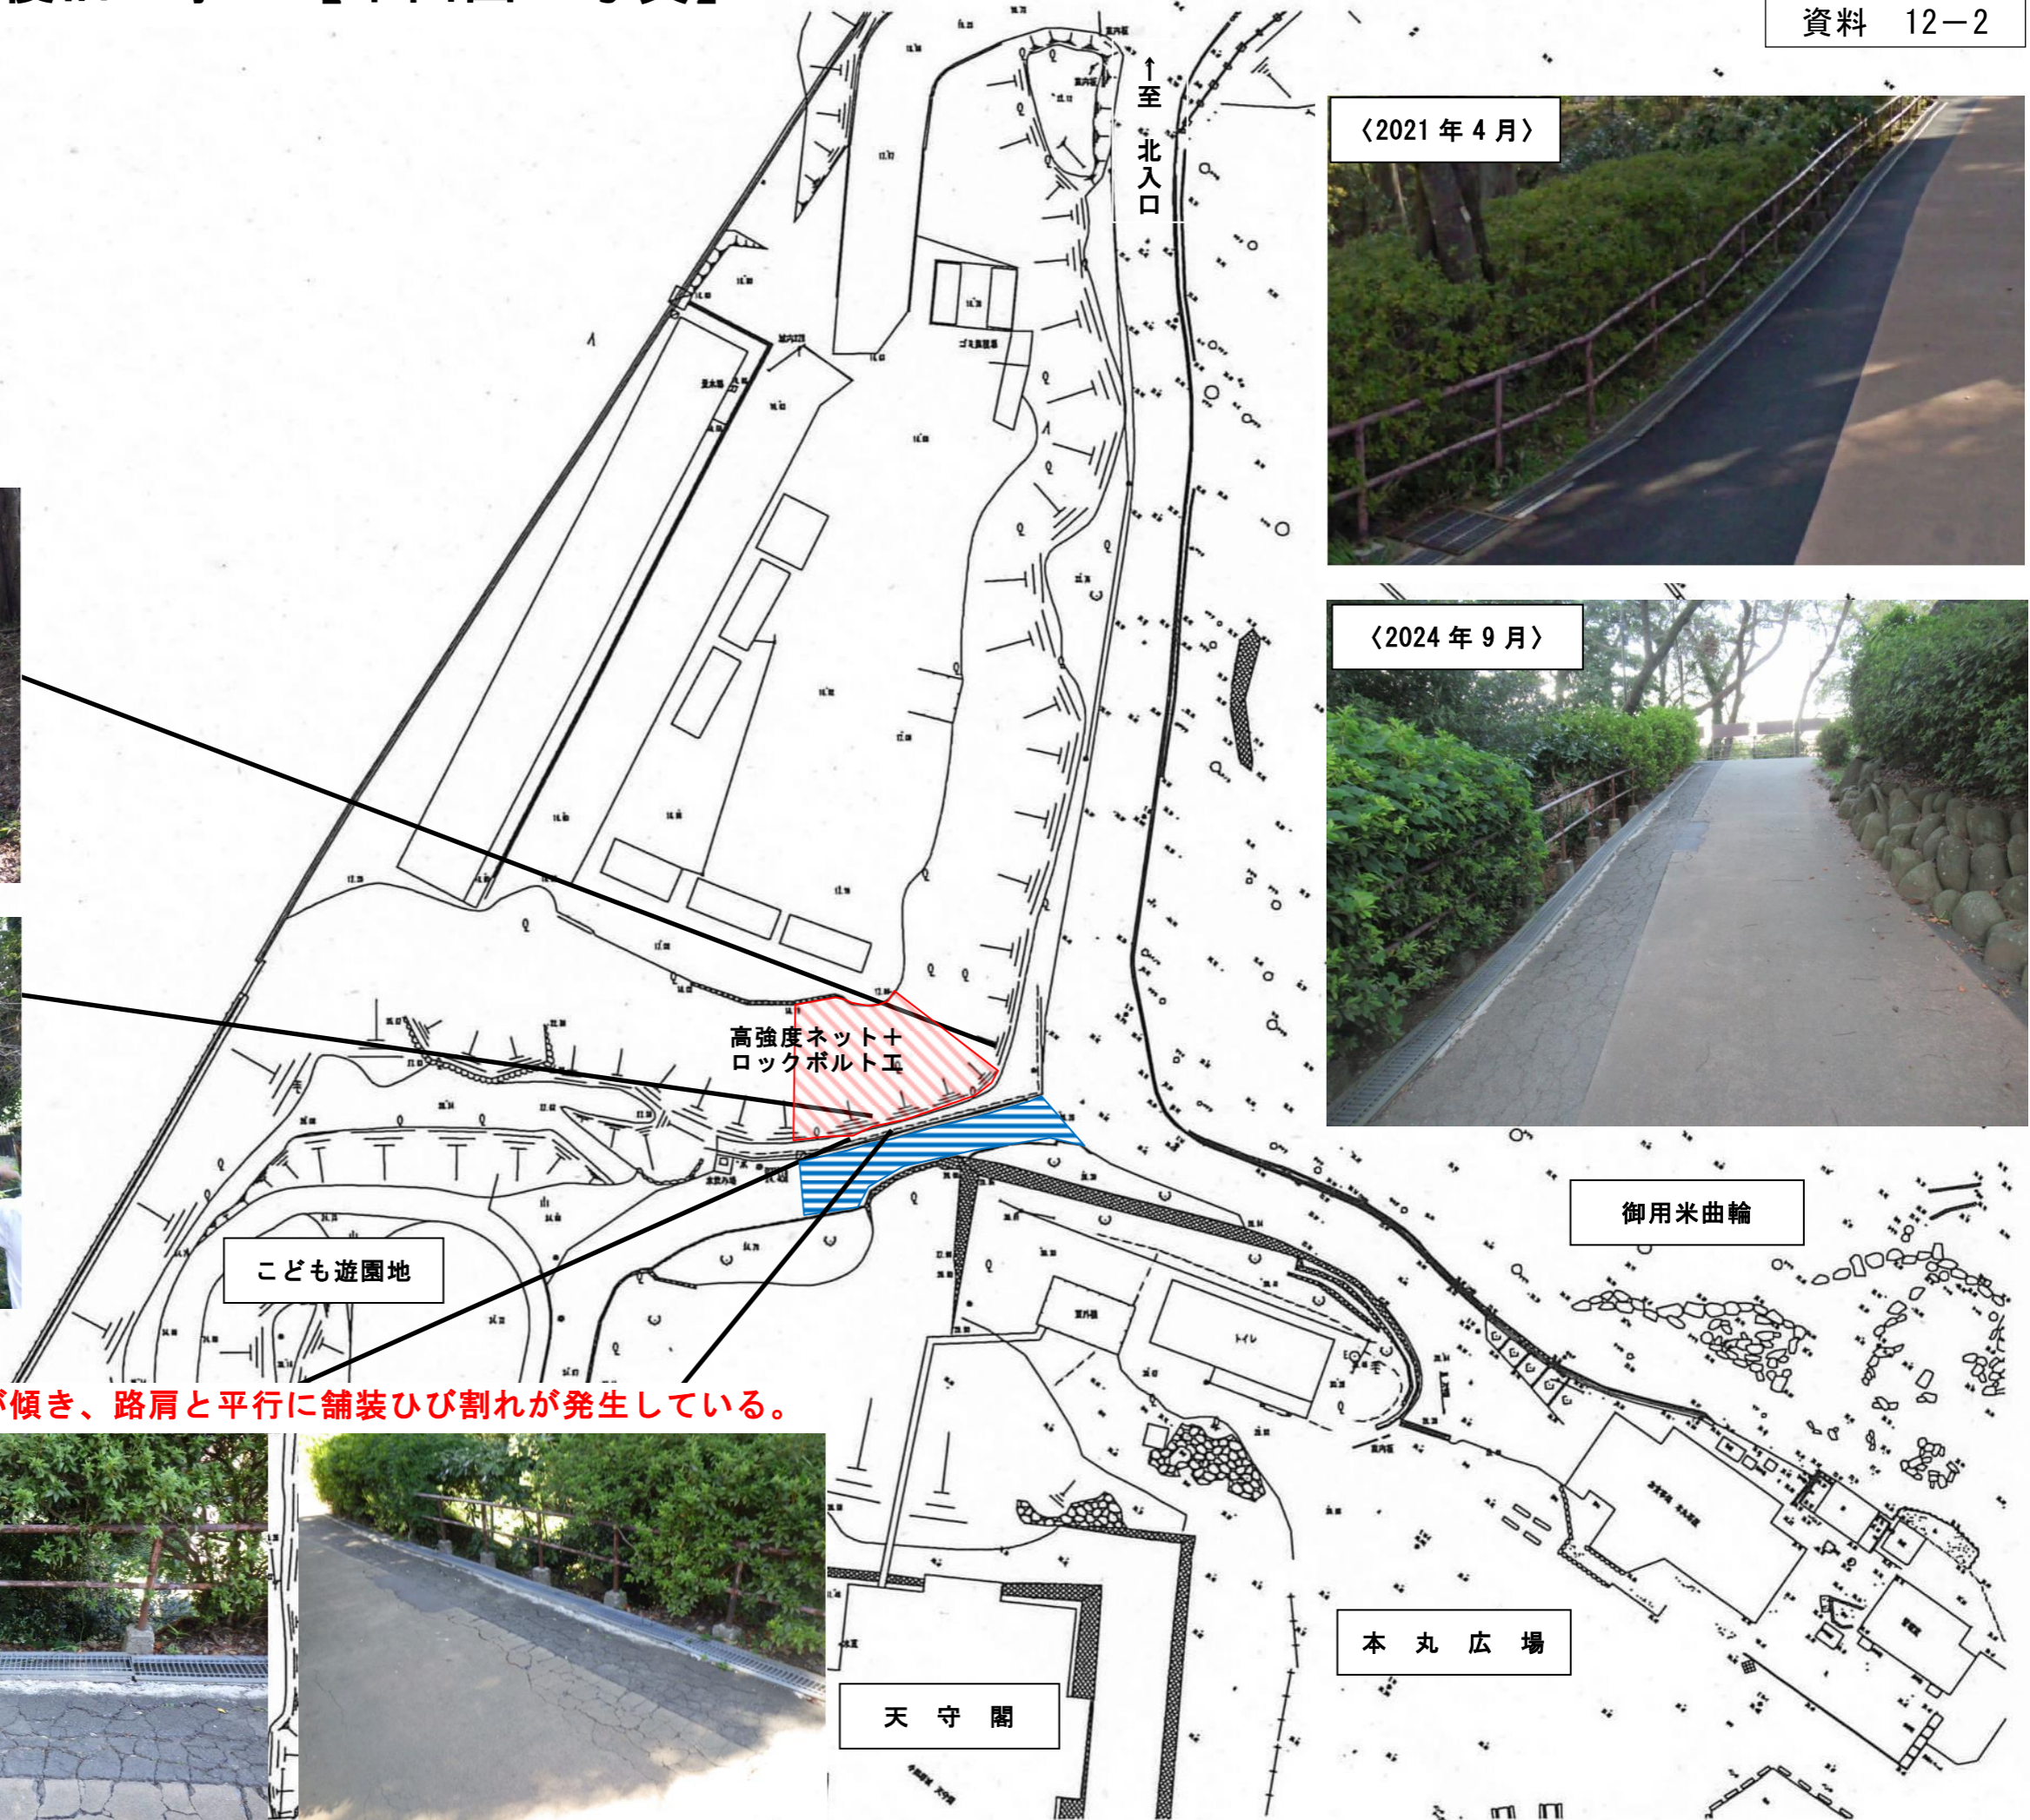
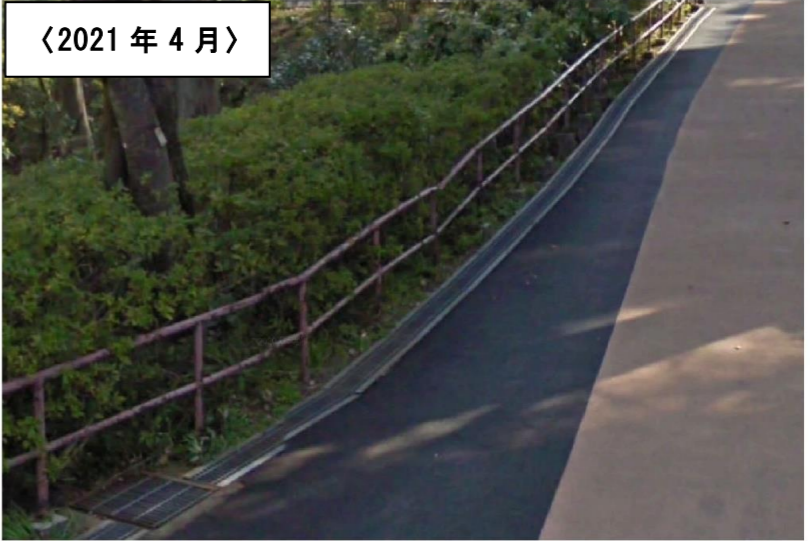
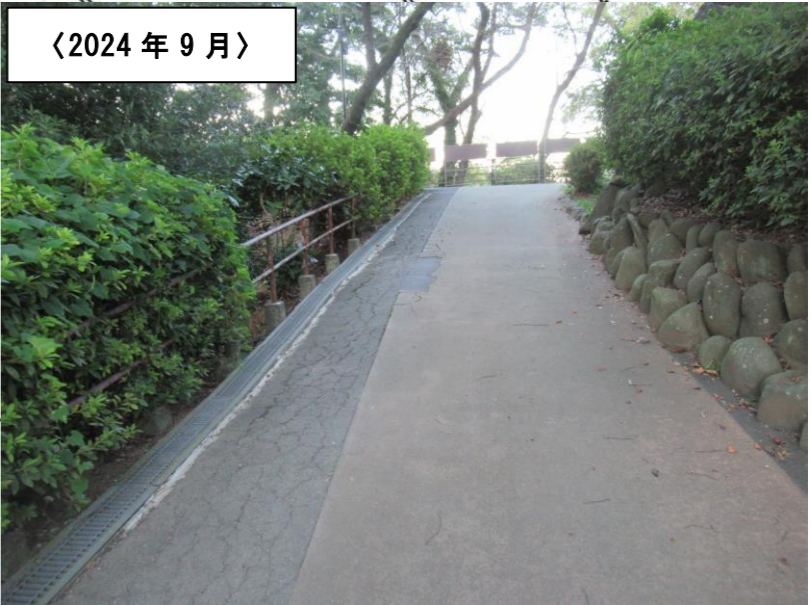
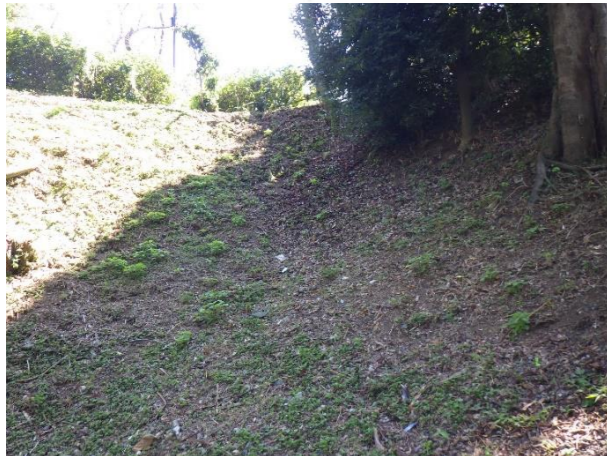
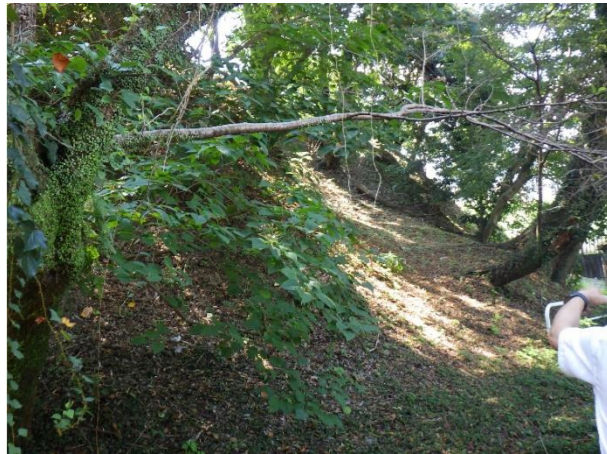
【平面図・写真】

法面表層に高強度ネット張り、ロックボルト（鉄筋）を斜面に挿入する「高強度ネット工+ロックボルト工」とした。この高強度ネットは地山との密着性が良く、法面の緑化が可能な工法である。

また、法面上部の道路については、雨水排水対策として、路面の勾配を変え、側溝を天守閣側へ設置し、直接、法面へ流入しないよう変更する。

※斜面路肩部が傾き、路肩と平行に舗装ひび割れが発生している。

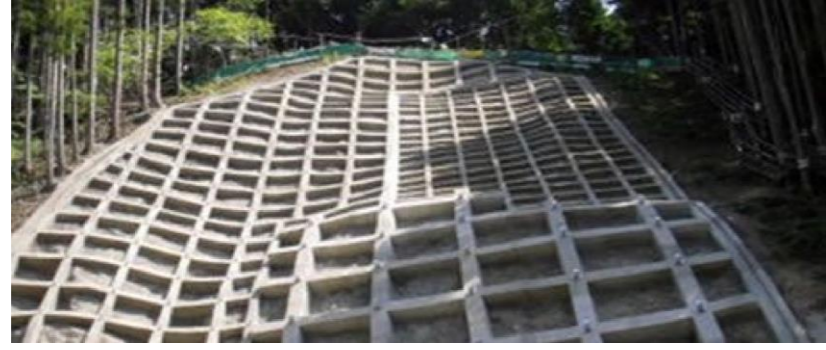
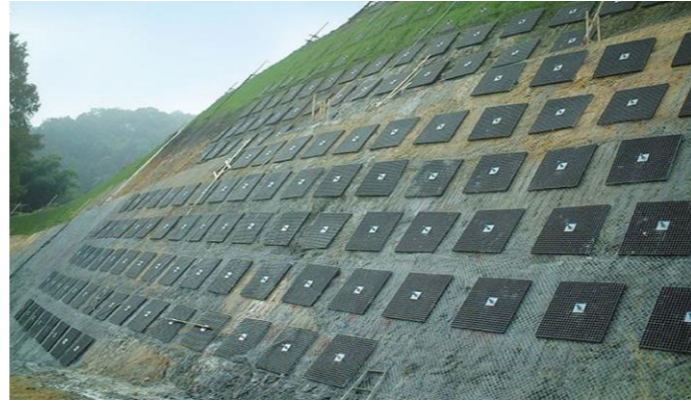
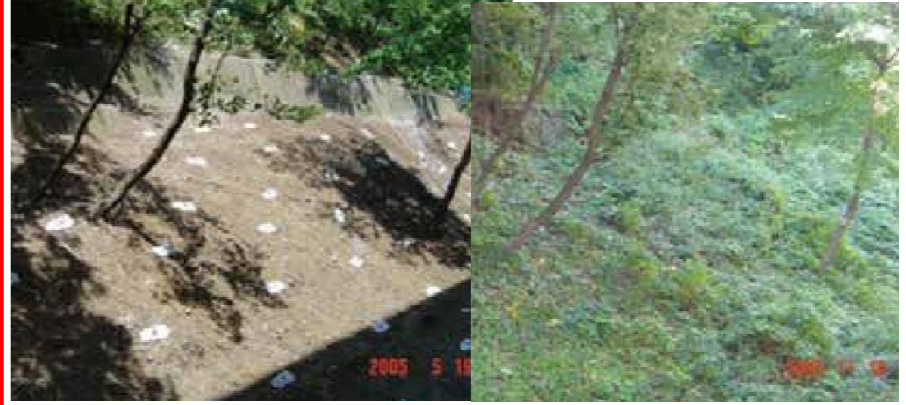
天守北側空堀法面復旧工事の工法比較一覧表

A案：吹付法枠工+ロックボルト工	B案：独立受圧板工+ロックボルト工	C案：高強度ネット工+ロックボルト工												
概略図

工法概要	<ul style="list-style-type: none"> 金網型枠・鉄筋を組立、型枠内と枠内にモルタルを吹付ける。足場を仮設し、法枠交点に機械削孔によるロックボルト工を施工する。 	<ul style="list-style-type: none"> 足場を仮設し、機械削孔によるロックボルト工を打設。独立受圧板を設置する。モルタル吹付併用も可能。 	<ul style="list-style-type: none"> 高強度ネットと補強材を組合せることで、従来の鉄筋挿入工に補強材間の中抜け(すり抜け)のすべり力に対して抵抗することを付与することができる。 												
工法規格	吹付法枠工 F200 @1.2×1.2 植生基材吹付工 t=10cm ロックボルト工 D19 L=9.5m 削孔径φ65 L=9.2m 1本/1.44㎡	独立受圧板工 レギュラーサイズ 967×967×40 植生基材吹付工 t=10cm ロックボルト工 D19 L=9.5m 削孔径φ65 L=9.4m 1本/1.44㎡	高強度ネット φ3 網目#143X83 スーパーコーティング 硬鋼線 ざぶとん材設置工 ポリプロピレン 200x200x55 植生基材吹付工 t=5cm ロックボルト工 D19 L=5.0m 削孔径φ90 L=4.8m 1本/1.44㎡												
安定性	<ul style="list-style-type: none"> 剛性の高い吹付け法枠工とロックボルト工で抑止する為、安定性は高い モルタル吹付工で枠内の浸食を防止する。 	<ul style="list-style-type: none"> 独立受圧板工とロックボルト工で抑止するが、連続性が無いため他の案より安定性は低い。 独立受圧板工の間は、モルタル吹付工により浸食を防止する。 	<ul style="list-style-type: none"> 表層すべり力に対し、高強度ネットとロックボルトで力学的に抵抗する構造。 ざぶとん裏込工法を併用することにより、プレートと地山との間の凹凸に対し確実に密着できる。

施工性	<ul style="list-style-type: none"> 金網型枠・鉄筋等を組立てる為、他の工法より工期がかかる。 モルタルプラントヤードが必要 	<ul style="list-style-type: none"> ロックボルトの本数は多く、独立受圧板の取付けるは容易だが、植生基材吹付工を施工するので施工性は、中位。 	<ul style="list-style-type: none"> ロックボルト工の本数は多いが、ネット張工、ざぶとん設置工だけなので施工性は最も良い。 植生基材吹付工を施工する場合は施工性は、中位。 												
概算金額	直接工事費(100㎡当たり)					直接工事費(100㎡当たり)					直接工事費(100㎡当たり)				
	名称	単位	数量	単価	金額	名称	単位	数量	単価	金額	名称	単位	数量	単価	金額
吹付法枠工	㎡	158.3	13,400	2,121,220	独立受圧板工	基	70	55,000	3,850,000	法面清掃工	㎡	100.0	841	84,100	
ラス張工	㎡	100.0	2,160	216,000	植生基材吹付工	㎡	100.0	9,430	943,000	高強度ネット張工(手間)	㎡	100.0	1,932	193,200	
枠内植生基材吹付工	㎡	68.3	9,430	644,069	ロックボルト工	本	70	118,275	8,279,250	ざぶとん材設置工(手間)	㎡	100.0	1,974	197,400	
ロックボルト工	本	70	118,275	8,279,250	足場工	空㎡	210.0	4,760	999,600	鉄筋挿入工(手間)	本	70	77,900	5,453,000	
足場工	空㎡	210.0	4,760	999,600						材料費	式	1	3,142,480	3,142,480	
										植生基材吹付工	㎡	100.0	9,430	943,000	
	合計			12,260,139	合計				14,071,850	合計				10,013,180

景観	<ul style="list-style-type: none"> 法枠内は緑化可能だが、枠の部分は不可。吹付部が露出するため、人工的な印象を与える。(吹付部を緑色等に着色することは可能) 	<ul style="list-style-type: none"> 法面全面が緑化可能。城址公園の景観に馴染む。 	<ul style="list-style-type: none"> 法面全面が緑化可能。城址公園の景観に馴染む。 												
評価	<ul style="list-style-type: none"> 剛性の高い吹付け法枠工とロックボルト工で抑止する為、安定性は高い 金網型枠・鉄筋等を組立てる為、他の工法より工期がかかる。 経済性は独立受圧板より優れ、高強度ネット工より劣る。 法枠は着色可能である。 	<ul style="list-style-type: none"> 独立受圧板工とロックボルト工で抑止するが、連続性が無いため法枠より安定性は劣る。 独立受圧板の取付けは容易で、その上から植生基材吹付工を施工する 全面緑化が可能で、周辺環境との調和が図れる。 経済性は、最も劣る。 	<ul style="list-style-type: none"> 高強度ネットで中抜け防止し、ロックボルト工で抑止する為安定性は高い 全面緑化が可能で、周辺環境との調和が図れる。 工期短縮が図れ、トータルコストの縮減ができる。 経済性は、最も優れる。

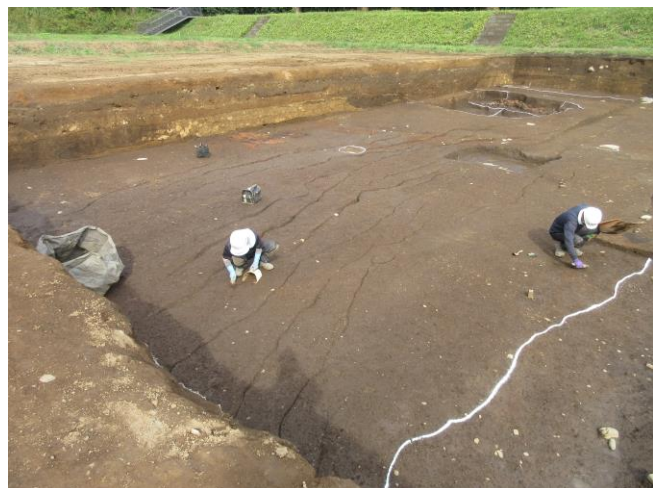
御用米曲輪の調査では、度々地震による地割れが見つかります。その原因は寛永10年（1633）の大地震の影響が考えられ、今回の調査でも、広範囲で地割れが見つかりました（写真1・第4図-①）。地震の影響で割れた地面は、寛永の大地震以前の面であることがわかります。地割れが見つかる面の直上には、地震後の盛土と考えられる土層が厚く堆積しており（第3図）、この土層が、御用米曲輪の変遷を考える上で重要な鍵の一つとなります。

写真1 地割れの調査の様子

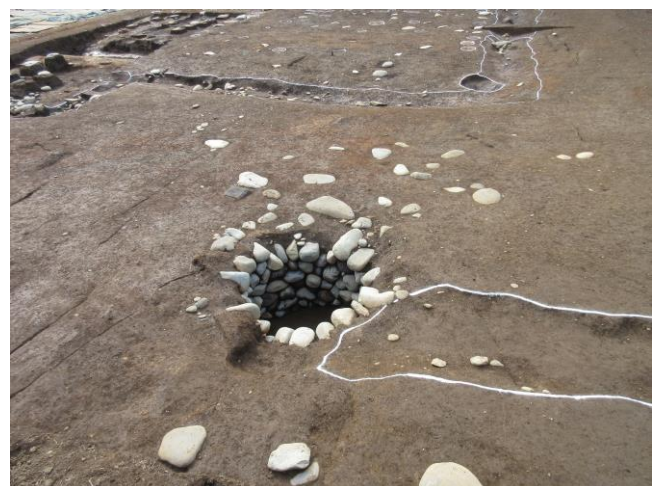
写真2は、石組の井戸です（第4図-②）。井戸の上部分は残っていませんが、江戸時代に造られたものであること、寛永の盛土の堆積よりも古い時期のものであることがわかっています。

写真2 石組井戸の検出状況

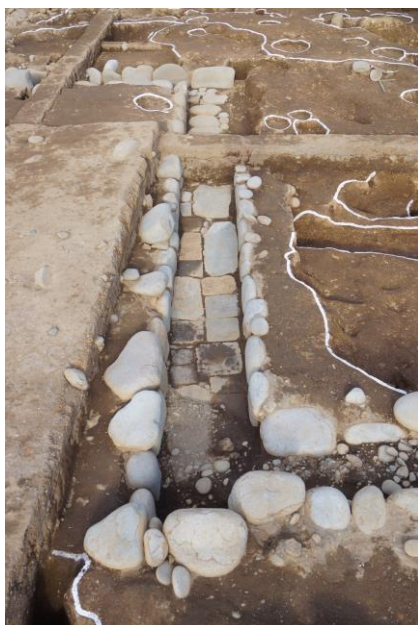
写真6の石組水路は第8次調査で、写真7の石組水路は第6次調査で見つかりました（第4図-⑥・⑦）。御用米曲輪では、石組水路が多数見つかっていますが、この石組水路には底石が敷かれており、他の石組水路に比べ重要度の高いものであった可能性があります。第8次調査区内の石組水路は、第6次調査18トレンチ・19トレンチの石組水路に折れ曲がってつながります（第5図）。この石組水路は、江戸時代初期の建物範囲を避けるように配置されており、この範囲が、戦国時代から継続して重要な場所であった可能性があります。

写真6 第8次調査で検出した石組水路

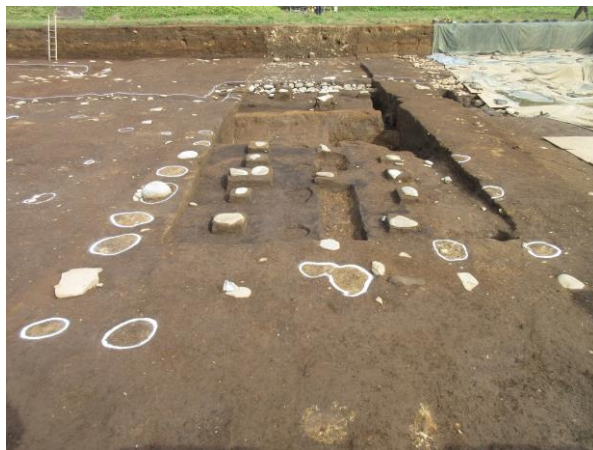
写真3の礎石建物は、第6次調査で見つかりました（第4図-③）。礎石の位置を動かさずに建物の

下に展開している遺構を確認するため、石の回りを残して掘り下げています。建物の時期は、石組水路よりも新しいものと想定しています。

写真3 第6次調査で検出した礎石建物

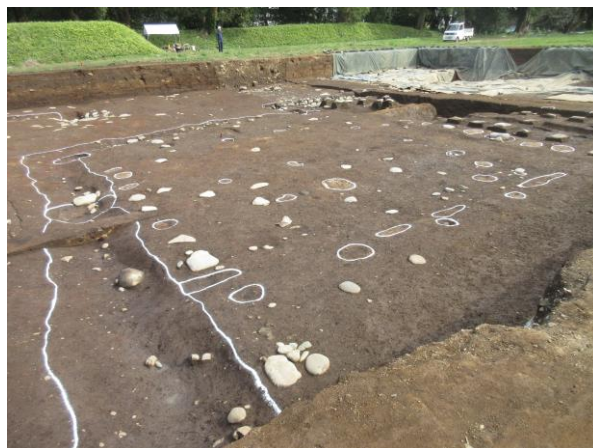
写真4の礎石建物は、建物の周囲に溝が配置されています（第4図-④）。礎石が失われた柱の跡も確認できます。

写真4 第9次調査で検出した礎石建物

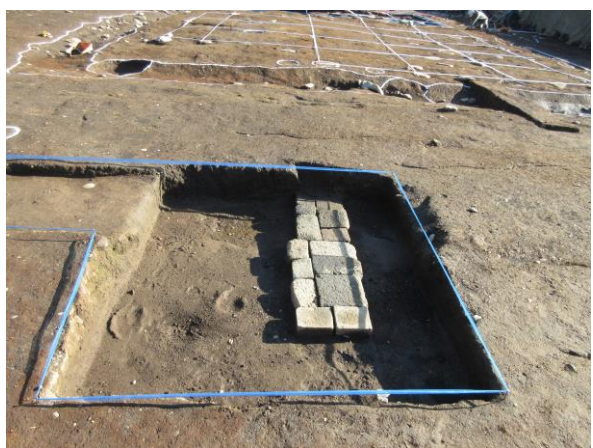
写真5の切石敷遺構は、第1次調査で見つかりました（第4図-⑤）。戦国期の遺構で、切石だけでなく、五輪塔や宝篋印塔ほうきょういんとうを転用して、幾何学模様状に造られています。このような切石敷遺構は、第4～6次調査で、池の周りなどでも見つかっています。

写真5 切石敷遺構の検出状況

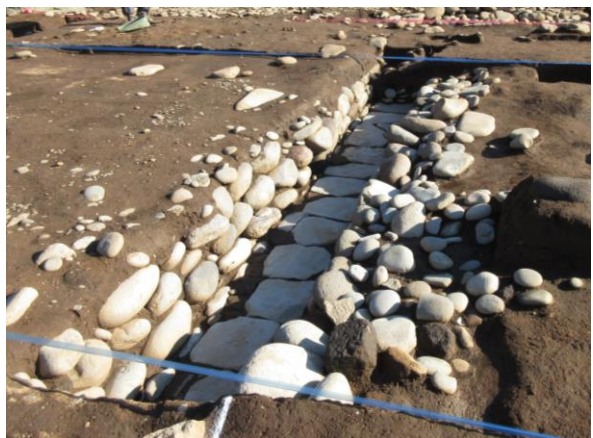
写真7 第6次調査で検出した石組水路

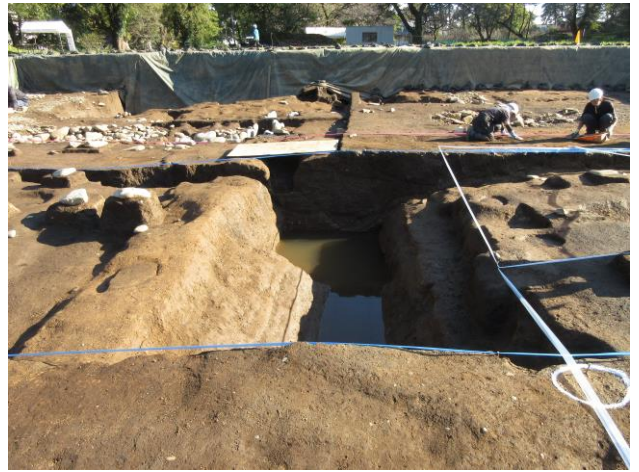
御用米曲輪の調査では、戦国時代の堀が見つっています。写真8の堀は、第6次調査で見つかりました(第4図-⑧)。戦国時代の礎石建物や石組水路よりも下層で見つかり、南東-北西方向に延びています。第8次調査、第6次調査19トレンチでも、同方向に延びる堀が見つっています(第5図)。

写真8 堀の検出状況

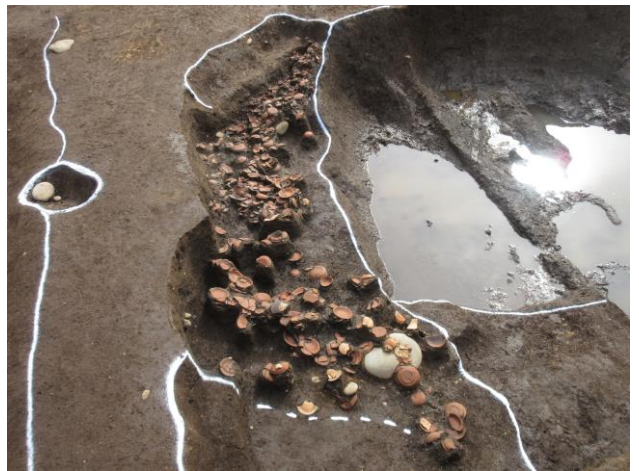
写真9の土坑(第4図-⑨)は、寛永小田原大地震の盛土の上から掘り込まれた土坑と位置が重複していますが、完形品に近い戦国時代のかわらけが多量に集中して出土しているため、戦国時代の土坑が壊された状態であることがわかりました。このかわらけは、御用米曲輪で出土するかわらけでも古い段階のものです。過去の調査では、北西土塁の切通し部分の調査や、御用米曲輪から北西へ25mの地点で実施した^{えんしょうぐるわ}焰硝曲輪の調査でも、同時期とみられるかわらけが出土しています。

写真9 かわらけ廃棄土坑
