# 小田原城本丸・二の丸

— 遺跡からたどる場の変遷 —

小田原市教育委員会

### 小田原の遺跡探訪シリーズ20 小田原城本丸・二の丸

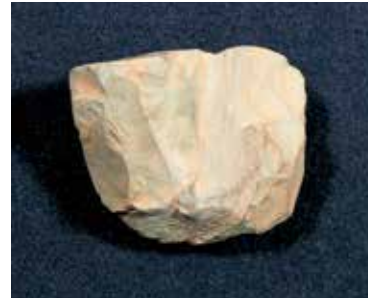
写真1 御用米曲輪出土石核

御用米曲輪では、八幡山丘陵先端部の北側斜面から石核が出土しました(写真1)。出土した層は地すべりにより本来の位置からずれていると考えられますが、石核の形から38,000年～16,000年前の旧石器時代のもと考えられます。ほかにも縄文時代中期初頭(約5,000年前)の五領ヶ台式土器、中期中葉の勝坂式土器、中期後葉の曾利式土器や弥生土器が出土しました。また縄文時代の層から、漁に使用する網に付ける重りである土錘が出土し、当時はこの場所に漁をしながら暮らす人々がいたことがわかります。古墳時代から奈良・平安時代の遺跡としては、住居跡や土師器の甕が見つかったほか、灰釉陶器も出土しています。

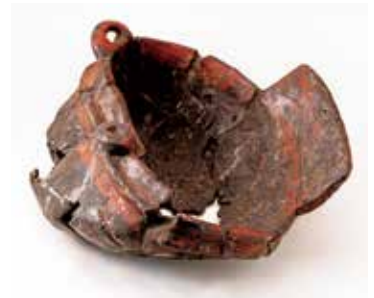
写真2 住吉堀出土木製容器

住吉堀周辺でも、縄文時代から平安時代の遺跡が見つかりました。発掘調査では住吉堀の南側に、縄文時代前期までに形成された標高8m前後の低湿地が広がり、そこに八幡山丘陵から延びる尾根が舌状に突き出している状況を確認しました。この低湿地の上に形成された黒色粘土層からは、縄文時代中期初頭の五領ヶ台式期の縄文土器や木製容器(写真2)が見つっています。なかでも木製容器は、土の重みでつぶれているものの形がよく残っており、黒漆が塗られた胴部に赤漆による線が描かれています。このほか、住吉堀の堀底でも平安時代の住居跡や灰釉陶器が見つっています。

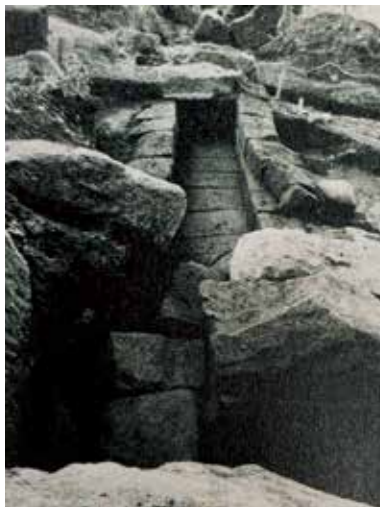
写真3 鉄門跡の石組水路

昭和46年、近世本丸・二の丸における史跡整備のための基礎的な調査として、小田原城で最初の発掘調査が行われました。調査では本丸の東斜面と堀の一部、本丸の北側にあった鉄門跡くろがねもんの外側にトレンチが設けられ、階段状遺構、暗渠の石組水路（写真3）、石垣の裏込石や角石などを検出しました。また、昭和52年に銅門あかがねもん、昭和53年に住吉橋で行った調査では、部分的な確認調査ながら、銅門の遺存状態や住吉橋と銅門の位置関係を明らかにすることができました。

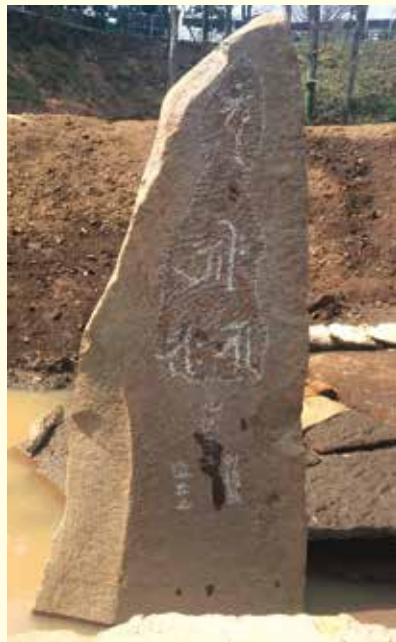
写真6 御用米曲輪出土  
こんごうかいだいにち  
あ・み ださんぜんしゅ じいた び  
金剛界大日・阿弥陀三尊種子板碑

「安山岩製板碑」のうち、東京国立博物館所蔵の板碑（写真4）は城山で出土したもので、城内に所在する市指定板碑（写真5）と御用米曲輪で出土した2基（写真6）の合わせて4基の板碑が、八幡山周辺に分布していたということになります。このことから、これらの板碑は14世紀前葉に八幡山に建てられた可能性が高いと言えます。

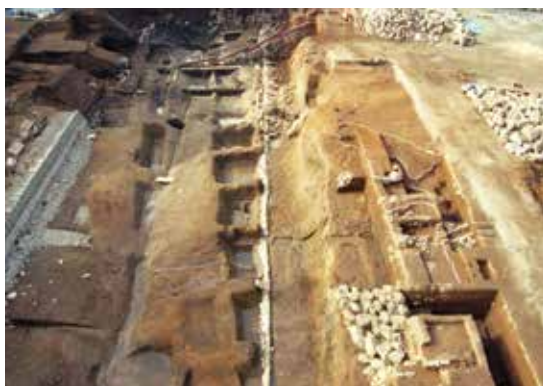
写真7 住吉堀で見つかった戦国時代の障子堀

銅門・住吉堀周辺の発掘調査では、戦国時代の堀や井戸などを検出しました。検出した堀は堀底に一定の間隔で堀<sup>ほり</sup>しょうじと呼ばれる障壁<sup>しょうじ</sup>を掘り残した障子堀<sup>しょうじほり</sup>で、北条氏が多く用いた堀です。江戸時代の住吉堀の下層で、南北2列で続いている様子（写真7）が確認されたほか、銅門の西側<sup>おちやつほくるわ</sup>で御茶壺曲輪でも見つかりました。

発見された障子堀は、上半部は江戸時代の住吉堀により削られていますが、堀ののりめん法面と底面、堀障子との境は明瞭シャープに仕上げられており、16世紀後葉に北条氏が築いた堀の特徴が確認できます。

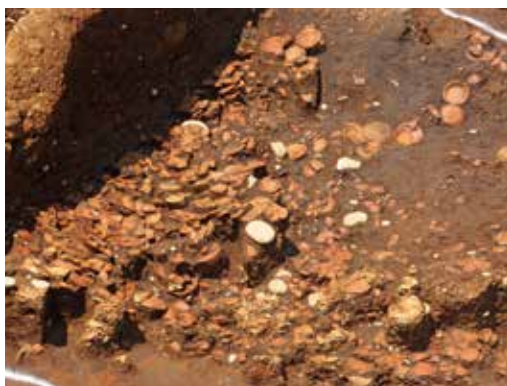
写真8 武家儀礼に用いられ廃棄されたかわらけ

材を多用し、モザイク模様のように配置した特異なもので、当時の一般的な作庭手法とは異なっています。また、儀式・宴会に用いるかわらけが多量に出土している状況（写真8）や金箔かわらけの出土（写真9）は、戦国時代の御用米曲輪が特別な場所であり、武家儀礼を行う中心的な空間であったことを示しています。このような様相は、一乗谷朝倉氏遺跡の朝倉義景館（福井県福井市）や豊後府内大友氏館（大分県大分市）などで確認されているような大名居館に匹敵するものです。

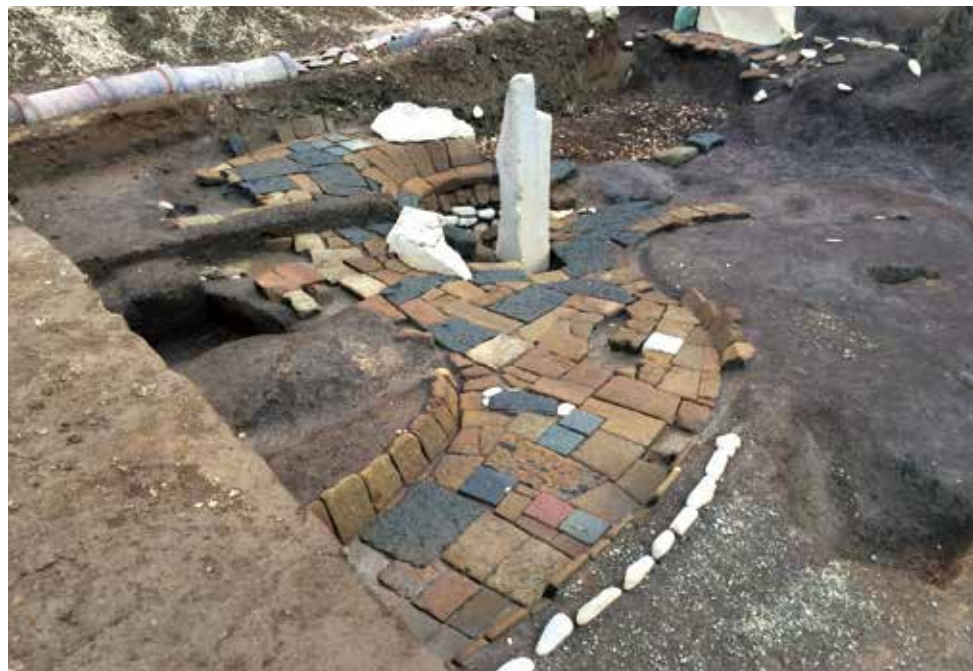
写真10 御用米曲輪で検出した切石敷遺構の庭園

石組水路により区画された空間に礎石建物が分布し、切石敷遺構（庭園）や池などが確認されています（写真10）。切石敷遺構や池は、鎌倉石と風祭石の切石、安山岩製の石塔部

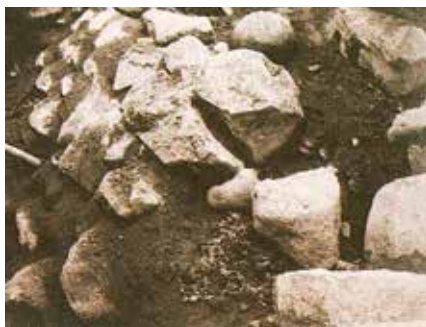
写真11 初期天守台の石垣

なお、この復興工事の過程で、現在の天守台の中から昔の天守台の石垣と推定される石積みが姿を現しました(写真11)。このことから、現在の天守台に先行する天守

台があり、古い天守が存在したことは間違いないと言えるでしょう。

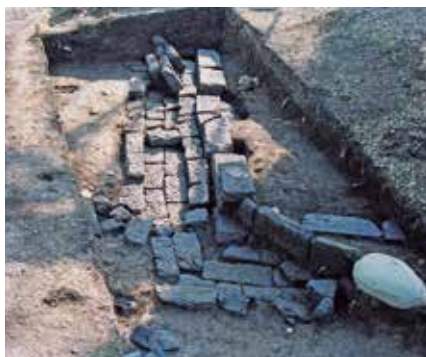
写真12 七本松の囲いにあたる石組遺構

本丸における発掘調査は、これまでに4次行われています。いずれも調査範囲の狭い試掘調査ですが、近世の本丸整備に伴う盛土層である地業層や、七本松を囲っていた石組遺構を検出したほか（写真12）、天守台石垣周辺で行った試掘調査では三ツ葉葵紋軒丸瓦（写真13）が出土しました。三ツ葉葵紋は徳川家の家紋であるこ

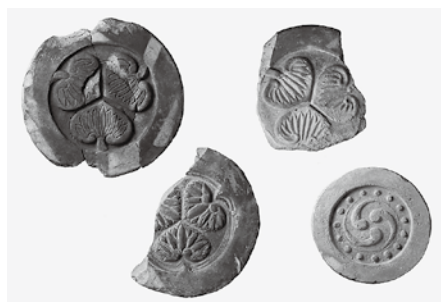
写真13 本丸で採集された軒丸瓦

とから、小田原城が徳川將軍家の城であることを物語る瓦と言えます（小田原城天守閣2016）。

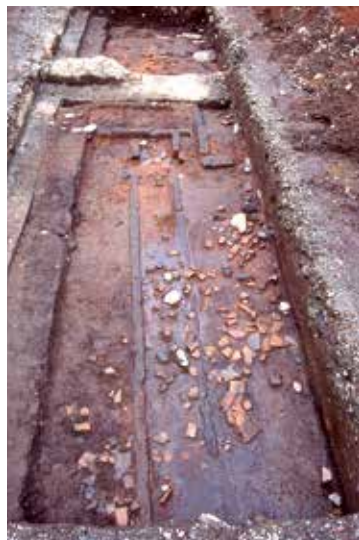
写真14 江戸時代前期の御屋形玄関口

図)。また、二の丸御屋形玄関口にあたる場所では、側面に切石を並べ、砂利を敷き詰めた水路が良好な状態で見つかっており（写真14）、現在の二の丸の下には二の丸御屋形の遺構が良好に残っているものと考えられます。

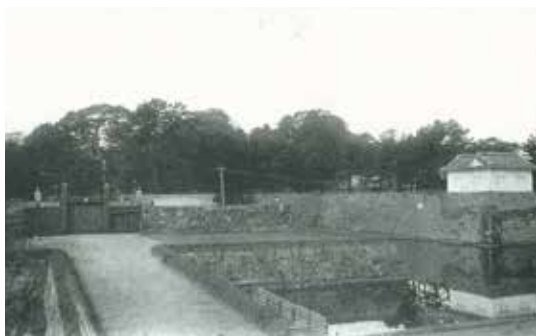
写真15 御用邸時代の馬出門

明治34年、二の丸に御用邸が建てられると(写真15)、それに合わせて馬出門では門の位置の変更や石垣のかさ

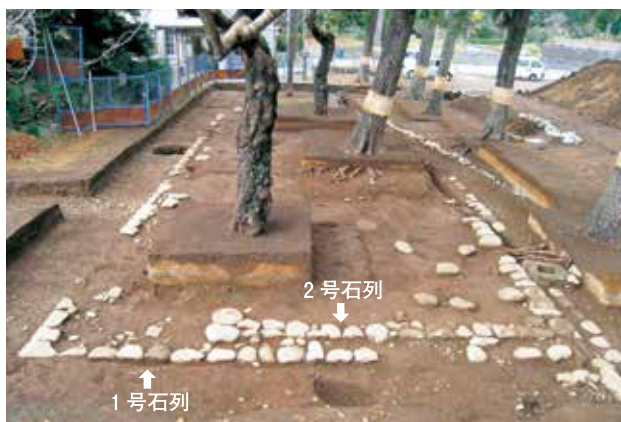
写真17 馬屋跡で検出された石列

馬屋曲輪の発掘調査では、通称「宮内庁図」から推察される位置で馬屋跡の縁石と考えられる石列（1号石列）と、その内側で建物の基礎と考えられる石列（2号石列）を検出し

ました（写真17）。通称「宮内庁図」には、馬屋の規模は21間×3間半と書かれており、検出された礎石や石列などの位置と照合すると、馬屋跡の位置は概ね確認することができたと言えます。また、馬屋跡の北東隅からは<sup>かんつき</sup>座や<sup>こはぜ</sup>小鉤などの武具に関する銅製品が集中して出土しています。

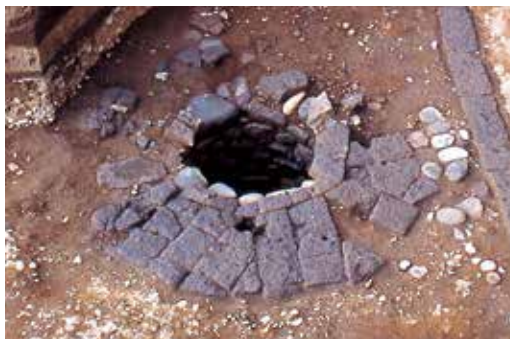
写真18 切石敷の井戸

また、通称「宮内庁図」に描かれていた位置で検出した井戸は、表面に厚さ約10cmの板状に加工した溶結凝灰岩（風祭石）の切石を敷き詰めたもので、外側は円形、内側は六角形になっていました（写真18）。その形状から、特別な井戸であったと想定されます。

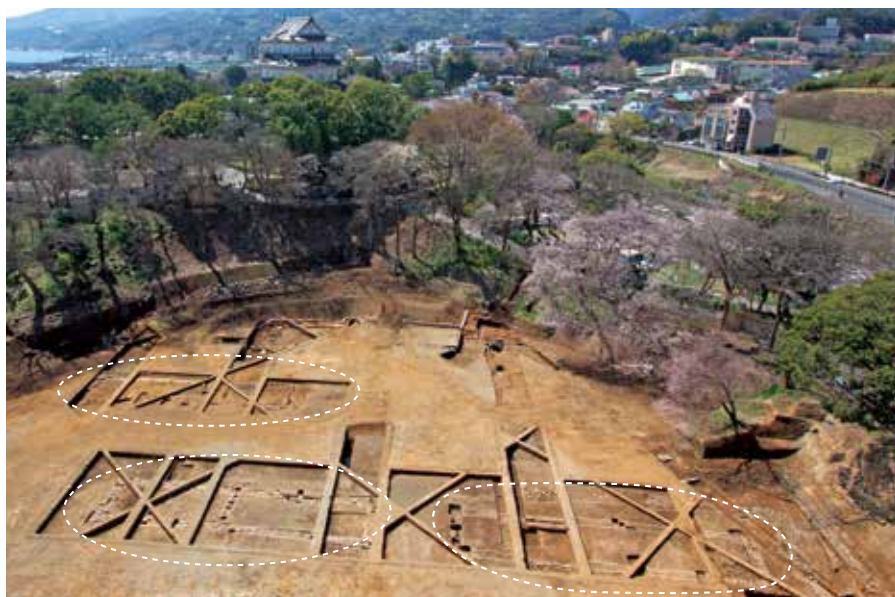
写真20 御用米曲輪の平場で検出された蔵跡（丸で囲った部分）

通称「文久図」などでは、御用米曲輪には蔵と考えられる桁行の長い建物が描かれています。蔵は平場で3棟、北東土塁上に3棟描かれており、発掘調査でもほぼ絵図のとおり位置で遺構を確認しました。平場で検出した3棟の蔵跡は、いずれも京間で桁行15間梁行3間（29.6m×5.9m）で、人頭大の円礫を敷き詰めた布基礎状の基礎構造を呈していました（写真20、佐々木ほか2016）。

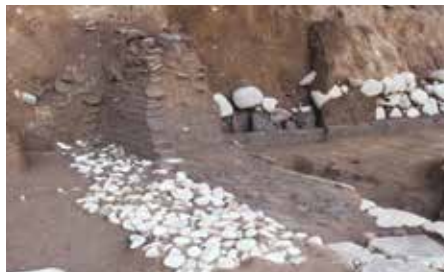
写真21 瓦積塀と建物跡

御用米曲輪では、蔵跡のほかにも建物の遺構が確認されています。曲輪の西端では瓦積塀が見つかりました（写真21）。塀は土と破碎した平瓦を積み重ねて構築されており、下半部は建った状態で埋没していました。塀に含まれる瓦の年代から、元禄小田原大地震以後に築かれたと考えられます。瓦積塀は現存する近世小田原城の貴重な建造物であることから、埋め戻して保護したうえで、検出した場所に検出時の姿をレプリカで示しています。

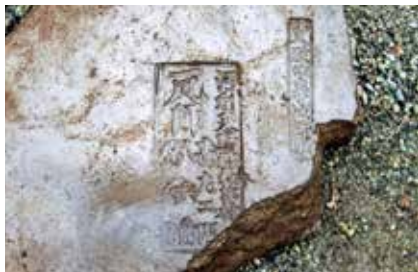
写真22 大阪で焼かれた瓦

また「文政四年辛巳歳」「河州交野郡私部村」「御領分摂州住吉」などの刻印がある瓦（写真22）も出土しています。これらは河内国交野郡私部村（大阪府交野市）や摂津国住吉（大阪府大阪市）で焼かれた瓦で、私部村は元禄7年（1694）、住吉は文政4年（1821）に小田原藩領となっていることから、同地で文政4年に焼成され、小田原まで運ばれて葺かれたものであることを示しています。

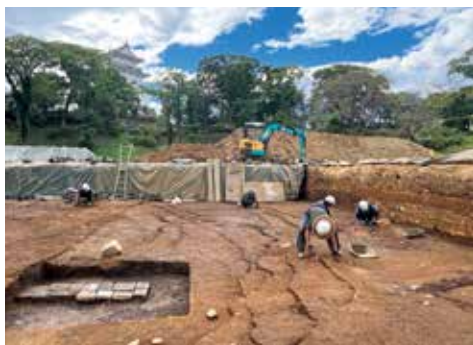
写真25 寛永小田原大地震による地割れ

寛永10年3月1日に発生した寛永小田原大地震は、小田原城や櫓のほか、城内の建物も残らず潰れたと記録され、御用米曲輪の調査ではこの地震による地割れを調査区の広い範囲で検出しました（写真25）。地割れは南北方向に走り、その直上には整地のための盛土と考えられる土層の堆積が確認できます。この盛土は本丸と御用米曲輪の間にあった曲輪を崩したもので、整地作業は地震の翌年に控えていた家光の上洛に備えて急ピッチで行った復旧事業の一環と考えられます。

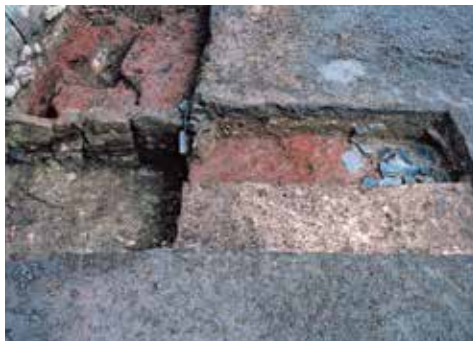
写真26 常盤木門周辺で検出された焼土と瓦集中

常盤木門周辺で行った試掘調査では、焼土層と瓦集中を検出しましたが、これは元禄小田原大地震で常盤木門が焼失した際に形成されたものと考えられます（写真26）。二の丸馬屋曲輪の馬屋跡や大腰掛でも焼土層とともに被熱した瓦が出土し、火災の被害の大きさを伝えています。

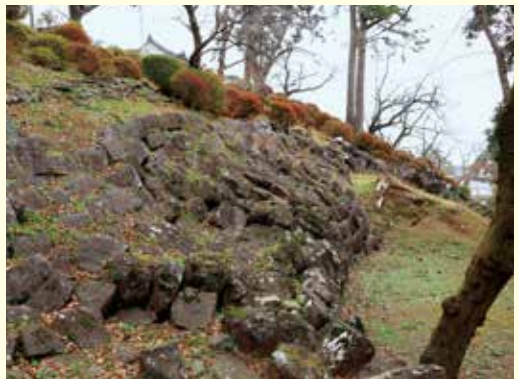
写真28 関東大震災で崩れた本丸石垣

地震発生から100年が経過し、小田原城は大部分が修築されていますが、星崎記念館（旧小田原市立図書館）の前には滑り落ちるように崩れた本丸の石垣がそのままの状態が残っています。地震の大きさを伝える貴重な遺跡です（写真28）。

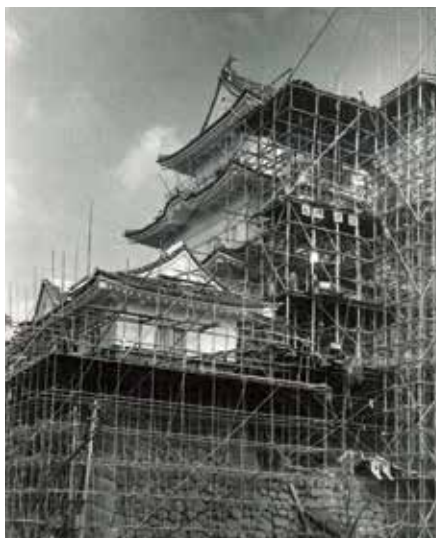
写真29 再建中の小田原城天守閣  
(小田原城天守閣蔵)

石垣を最下段の根石から積み直していることが明らかとなりました。その後、天守閣復興の機運が高まり、市制施行20周年記念事業として、昭和35年に天守閣が竣工となり（写真29）、続いて昭和46年に常盤木門が再建されました。

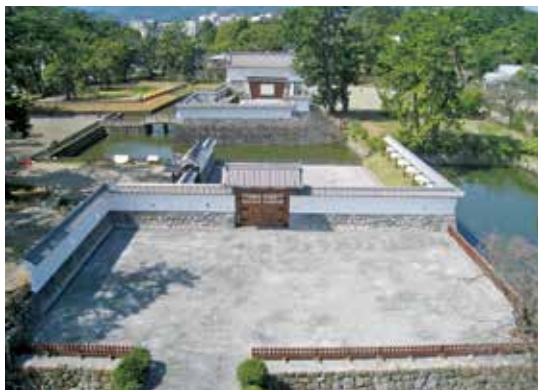
写真30 復元された正規登城ルートの景観

昭和58年『史跡小田原城跡本丸・二の丸整備基本構想』の策定を受け、本格的な史跡整備が始まりました。江戸時代末期の城の構造や曲輪の配置などが理解できるように整備することを目標に掲げ、発掘調査成果や絵図、古写真などを根拠に住吉堀の石垣及び住吉橋、銅門、馬屋曲輪、馬出門の復元整備が進められました。

こうして小田原城の廃城から約140年の時を経て小田原城の正規登城ルート of 歴史的景観がよみがえりました（写真30）。現在は御用米曲輪の発掘調査を進めており、今後とも往時の小田原城の姿が明らかになっていくことでしょう。
