## 厚生文教常任委員会報告事項資料

## 国登録有形文化財・旧内野醤油店工場の取り扱いについて

## 小田原市スポーツ施設整備基本計画 (案)

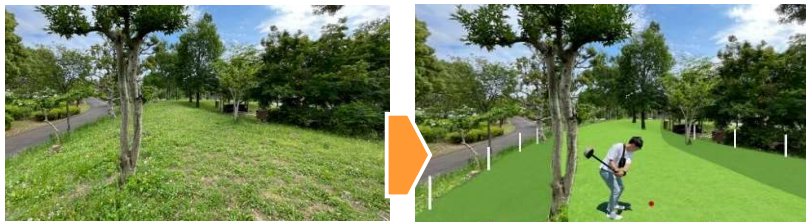
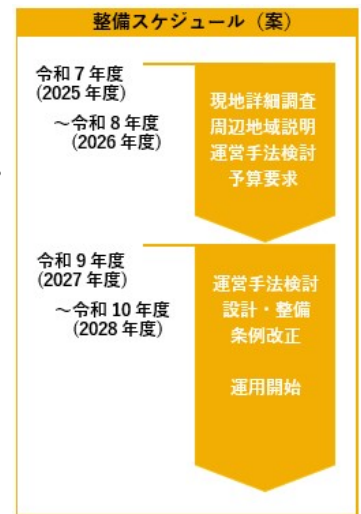
### ①パークゴルフ場

パークゴルフ場は、かねてから本市へ根強い整備要望が多数寄せられており、利用者にとってより身近な施設の整備が望まれています。また、利用者が相当数見込まれることから、収益性が高く安定した運営も期待できます。整備にあたり、上府中公園内の多目的広場周辺及び池東側の植栽エリアを活用した18ホールの公認コースを想定しています。

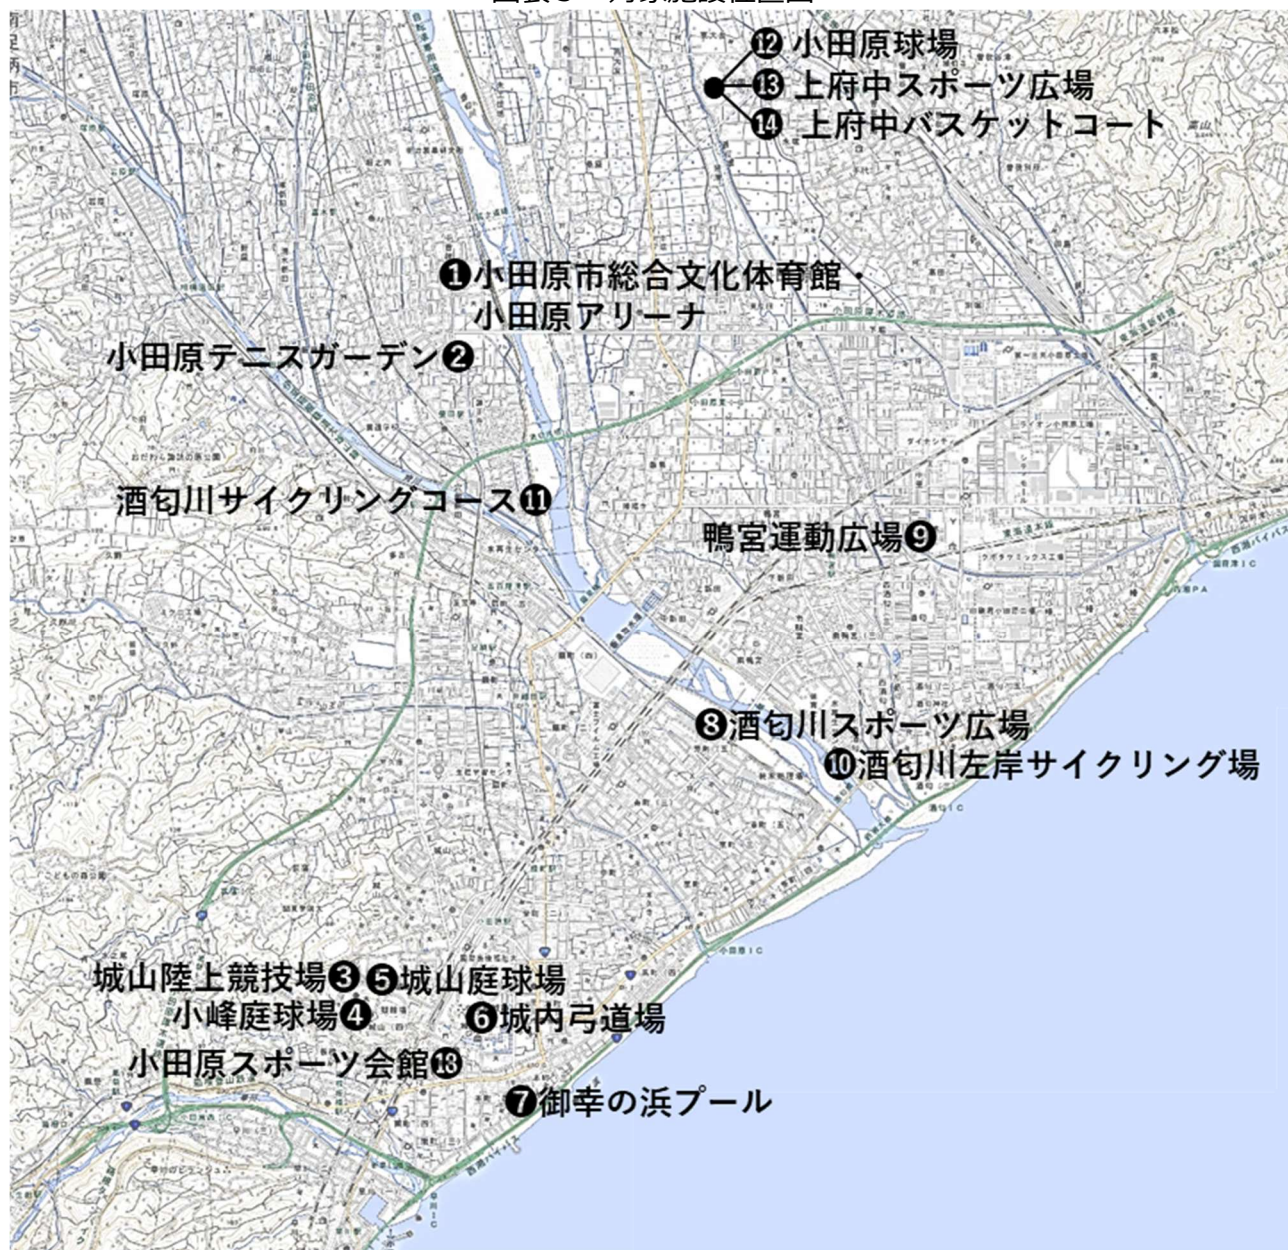
図表3 対象施設位置図

「2-1 対象施設」における市内小・中学校を除く対象施設は、図表3のとおりです。

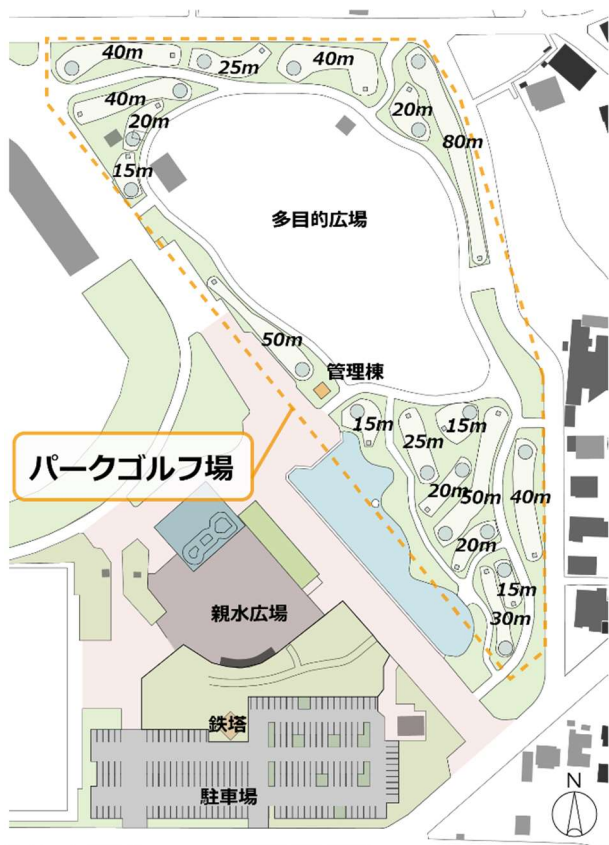
図表33 パークゴルフ場の整備イメージとスケジュール（案）

なお、パークゴルフ場の整備費は、近隣施設の実績から相当程度の金額が見込まれることから、整備及び運営の手法は、公民連携手法を視野に入れるとともに、各種助成事業等の活用によって整備費の負担軽減に努め、より健全で持続的に運営できる手法を検討していきます。

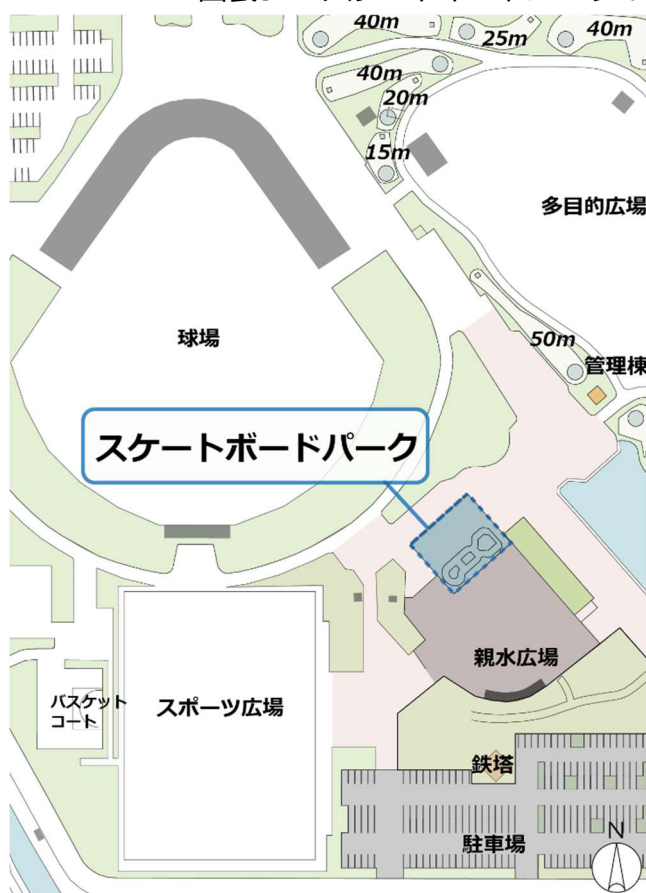
図表34 スケートボードパークの整備イメージとスケジュール（案）

スケートボードパークは、現在も多くのスケートボーダーが日々の利用やイベント等で活用している親水広場付近に配置することが望ましいと考えていますが、周囲で遊ぶ子どもたちへの安全を確保するとともに、スケートボーダーも安心して利用できるように配慮します（図表34）。

スケートボードパークの床部分は、滑らかな滑走面のコンクリート舗装とし、ストリート系、パーク系の両方の機能（セクション）を盛り込み、初級者用を中心とする複数のセクションを余裕のある間隔で配置します。なお、スケートボードパークをより長く安全に使うためには、コンクリートの劣化防止と熱中症対策を講じるための、屋根の設置が望ましいと考えます。

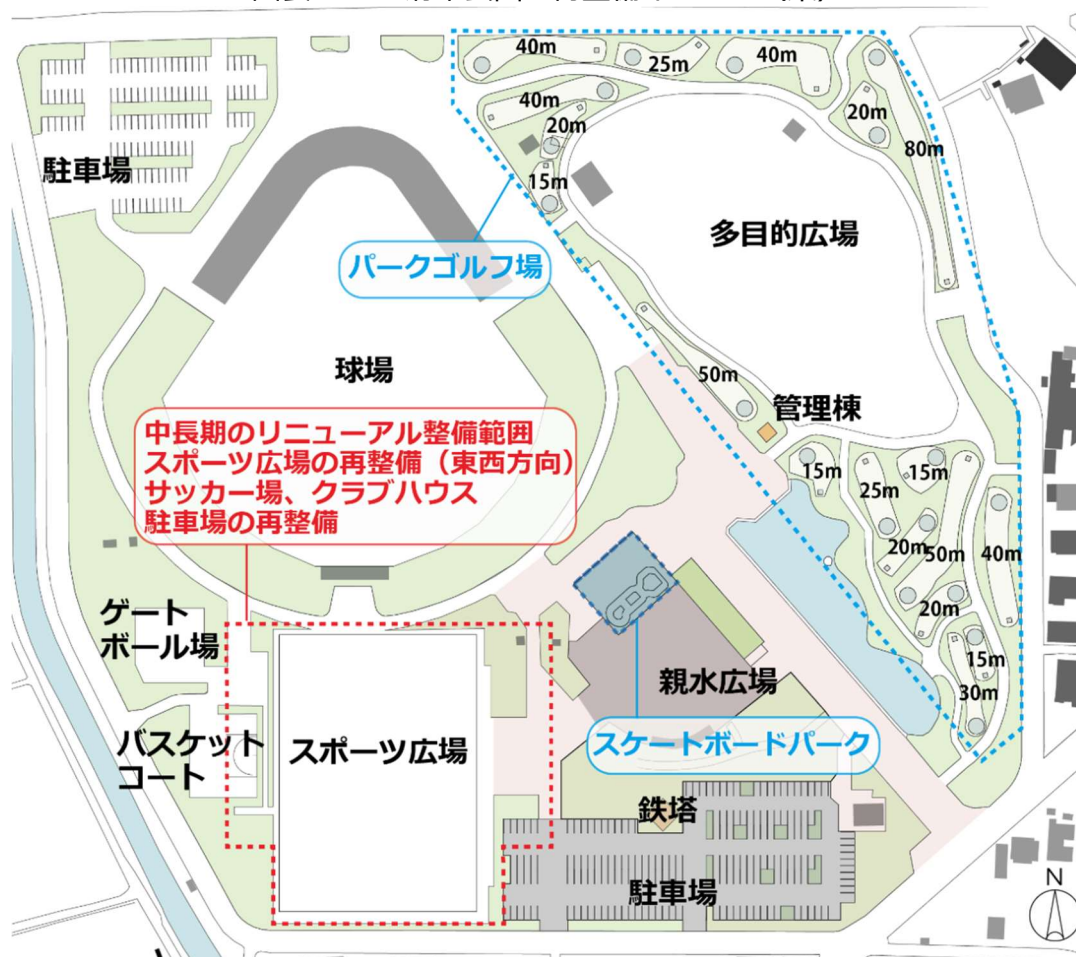
図表35 上府中公園の再整備イメージ（案）

現在、上府中公園の総合的な管理は建設部みどり公園課が担っており、小田原市事業協会・湘南ベルマーレ共同事業体が指定管理者として運営をしています。今後、スポーツ施設が増加した場合には、文化部スポーツ課との役割分担も並行して検討し、合理的な維持・管理・運営を図りながら、利用者の利便性向上に努めていきます。
