# 御用米曲輪

—発掘調査から探る小田原城の歴史—

ここまでわかった！御用米曲輪  
—発掘調査から探る小田原城の歴史—

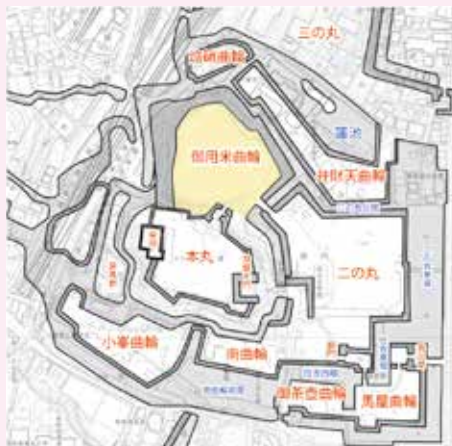
第1図 御用米曲輪の位置

▶ 徳川將軍家の御殿がある本丸の手前、小田原藩主の御殿がある二の丸より奥にあるという、位置関係からもその重要性がうかがわれる。

小田原城は、箱根外輪山から延びる丘陵上に位置しています。江戸時代の小田原城本丸はその先端部の標高約30mの位置にあります。本書で取り上げる御用米曲輪は本丸の北側、標高は約15mで、二の丸と本丸の間に位置しています（第1図）。

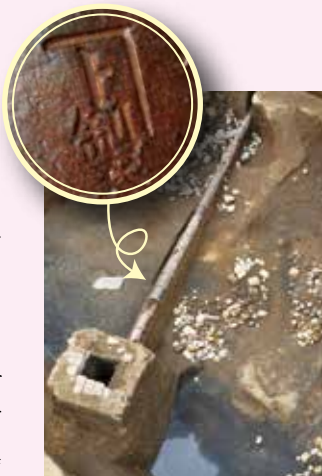
写真1 埋設土管

▶御用邸に関連する建物に伴うと考えられる土管とその竪坑。土管は「ト製」の刻印がある常滑焼の製品。

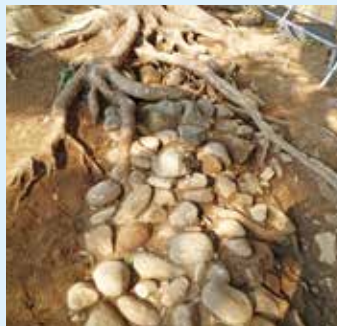
写真14 2号蔵跡

▶クスノキの根や野球場のスタンド等による強い攪乱を受け、保存状態は悪い。

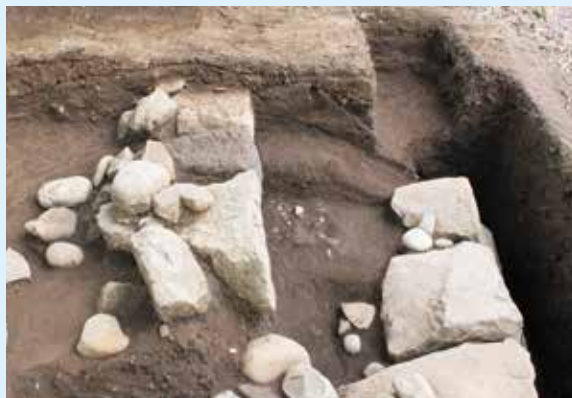
写真15 3号蔵跡

▶土塁上に造られた3号蔵の下層では石垣が見つかっている（写真右）。寛永小田原地震後の造成により埋没したものと考えられる。3号蔵はその上に布基礎を回し、平石を据えて建てられている。

▶土塁上の蔵。円礫による布基礎構造の上に石垣の平石のような切石を小口面を揃えて並べている（写真右）。

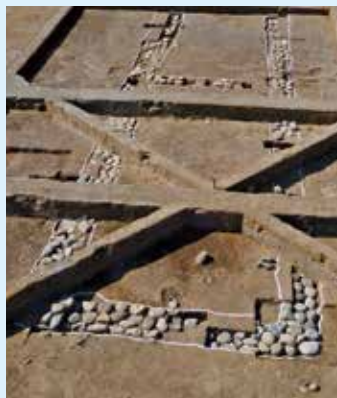
写真16 5号蔵跡

▶平場に造られた蔵の布基礎遺構の上層は削平されている可能性があり、本来は平石が伴ったと考えられる。

頭大の円礫を並べ、さらに土を盛り、砂利を敷き、円礫を並べている状況でした（写真16）。6号蔵の基礎は明確な溝を掘らず、円礫と砂利の利用も限定的でした（写真18）。これらの違いが、構築時期により生じたものか、納入物による相違かはわかりませんが、御用米曲輪平場の蔵跡の大きな特徴です。

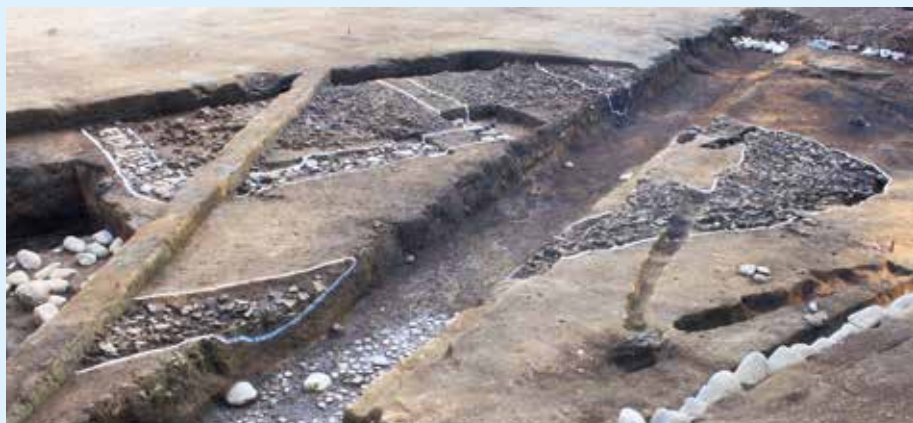
写真17 4号蔵跡と瓦を充填した溝

▶ 4号蔵を囲むように多量の瓦を充填した溝が確認された。蔵への除湿のための溝か。中央の溝は野球場のフェンスにより壊されていた部分。下層では戦国時代の遺構が顔を出す。

ただし、発掘調査で確認できた平場の蔵に伴う布基礎の構造は3棟それぞれで異なっていました。4号蔵の基礎は溝を掘り、人頭大の円礫を乱雑に並べ、その上に砂利を充填したものでしたが（写真17）、5号蔵の基礎は溝を掘り、砂利を敷き、その上に人

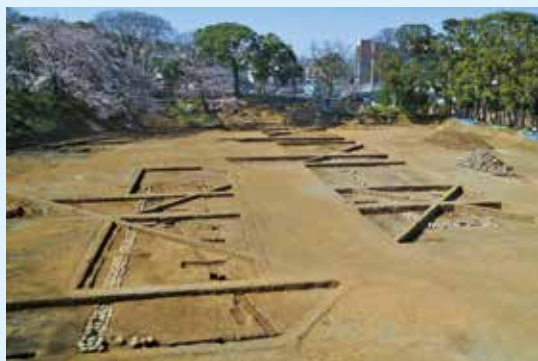
写真18 6号蔵跡（写真左）

▶ 「文政四辛巳蔵」との刻印のある瓦が周辺で出土していることから、6号蔵が増築されたのは文政4年（1821）頃の可能性が考えられる。6棟の蔵の中で最も新しい。

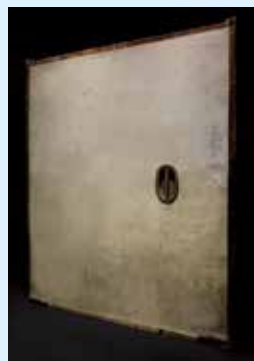
写真19 伝御用米曲輪の蔵の戸

▶ 御用米曲輪の蔵の引き戸と伝わる遺品が天守閣に所蔵されている。縦180.5cm×横177.3cmであるが、遺構のサイズとは合わない。

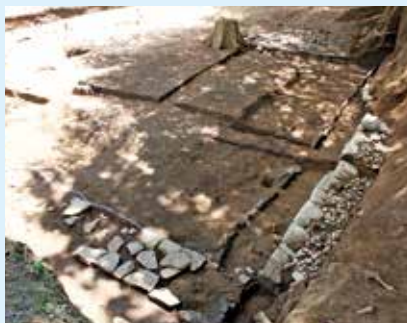
写真20 瓦積塀に囲われた空間

▶通称「宮内庁図」には、この位置にL字型の施設に囲まれた建物が描かれている。瓦積塀内部では建物の痕跡は確認できていない。

瓦積塀は2列あり、瓦積塀を繋ぐように、背後となる土塁の裾には円礫が最大3段積まれています。その手前には風祭石の切石による石列があり、内部には砂利が敷き詰められていました。正面には5間以上の掘立柱列があり、これらにより閉塞した空間を造っていたものと考えられます（写真20）。

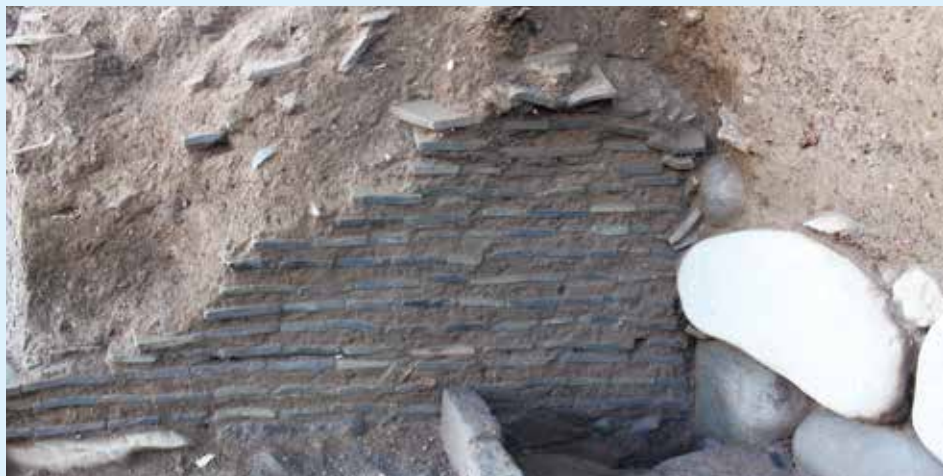
写真21 1号瓦積塀跡（北から）

▶板状のものが瓦。上部は壊れているが、根府川石を基礎として土と瓦を交互に積み重ねている。

御用米曲輪西側の土塁屈曲部付近で、瓦と土を交互に積み上げた瓦積塀が見つかりました（写真9・20・21）。

見つかった瓦積塀は下部のみであるため、本来の高さや上部構造は不明ですが、利用されている瓦の年代観から元禄16年（1703）の元禄小田原地震で被災した瓦が転用されている可能性が指摘できます。

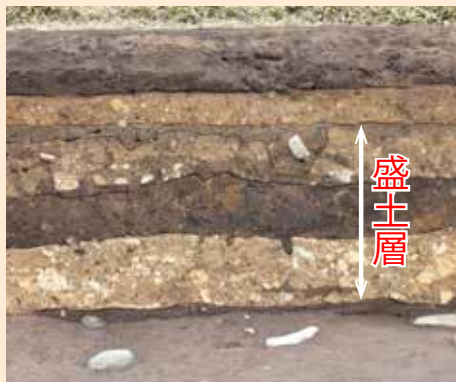
写真 35 関東ローム層の再堆積

▶礎石建物の上には、関東ローム層が厚く堆積していることが土層の観察からわかる。地震後に大規模な埋め立てが行われた。

関東ローム層の再堆積土を中心とする土層には、多くの地割れは届いていません。もちろん元禄16年（1703）や天明2年（1782）、大正12年（1923）の地震などもありますので、この層に達している地割れも確認できますが、多くの地割れはこの土層の下で止まっているのです。そのため、この土層は寛永小田原地震後に造成されたものと判断されます。

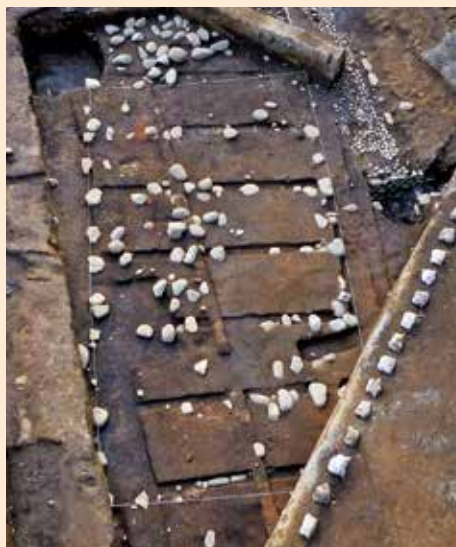
写真 36 11号礎石建物跡

▶周囲に砂利面を伴う建物と想定される。

寛永小田原地震被災面では、複数の礎石建物が見つかっています（写真29・30・31・34・36）。礎石の間隔は6尺（ $\approx 1.818\text{m}$ ）、6尺2寸5分（ $\approx 1.8939\text{m}$ ）、6尺5寸（ $\approx 1.9696\text{m}$ ）など様々ですが、6尺が多いようです。礎石の大きさは人頭大程度とそれほど大きくはありませんが、12cm前後（4寸か？）の角柱痕が確認できる礎石もあります（写真37）。

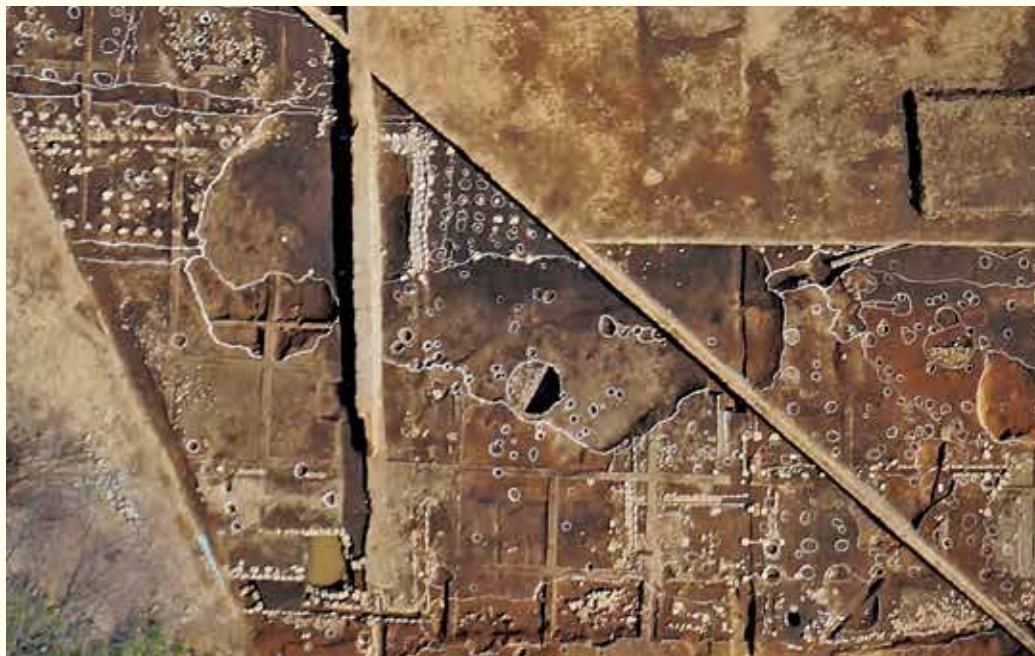
写真47 御用米曲輪南側の主な戦国時代の遺構（上空から）

▶戦国時代の主な遺構は、建物や池庭を構成する遺構が連携して空間を形成しているため、本章ではまとめて紹介する。

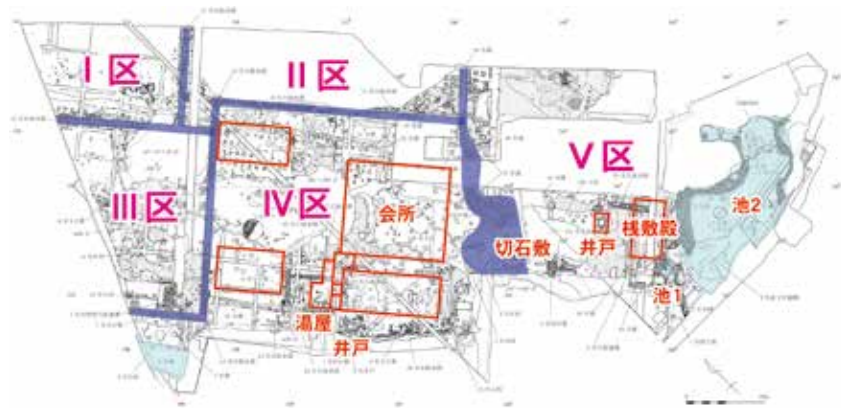
第11図 御用米曲輪南側における戦国時代の主な遺構配置

現在確認できている範囲の中では、南側では石組水路により区画された5つの区画を想定することができます（第11図）。南側5区画のうち、仮にⅠ区とⅡ区とした区画は攪乱などの影響により詳細は不明となっています。南側の中心は中央のⅣ区で、最も大きな7間×7間と想定される礎石建物を中心とする空間です。この建物の東

側には切石敷遺構があります。そして、南側では表面を切石で化粧した井戸を伴う梁行3間半・桁行7間半の礎石建物、西側では切石による排水施設を持つ2間×2間の礎石建物と連結しています。切石敷遺構は、黒色の溶結凝灰岩（風祭石）と黄色の凝灰質砂岩（鎌倉石）により形成され、安山岩の巨石を要所に配する構造であることから、造庭であると考えられます（写真43・49～51、第12図）。このことから、造庭を望む7間×7間の大型礎石建物は「会所」<sup>かいしよ</sup>、2間×2間の礎石建物は「湯屋」<sup>ゆや</sup>ではないかと想定されています（第11図）。

切石敷遺構は、区画を形成する石組水路と連結してIV区の周囲をぐるりと囲み、内側には他にも2棟の礎石建物の存在が確認できます。残念ながら礎石の残りが悪く、

建物の全体像は確認できていませんが、建物想定位置の外には砂利が敷かれた痕跡があるため、それを基準に礎石建物の位置を想定しています。その結果、この区画の中には合計5棟の建物が存在したと考えられます（第11図）。

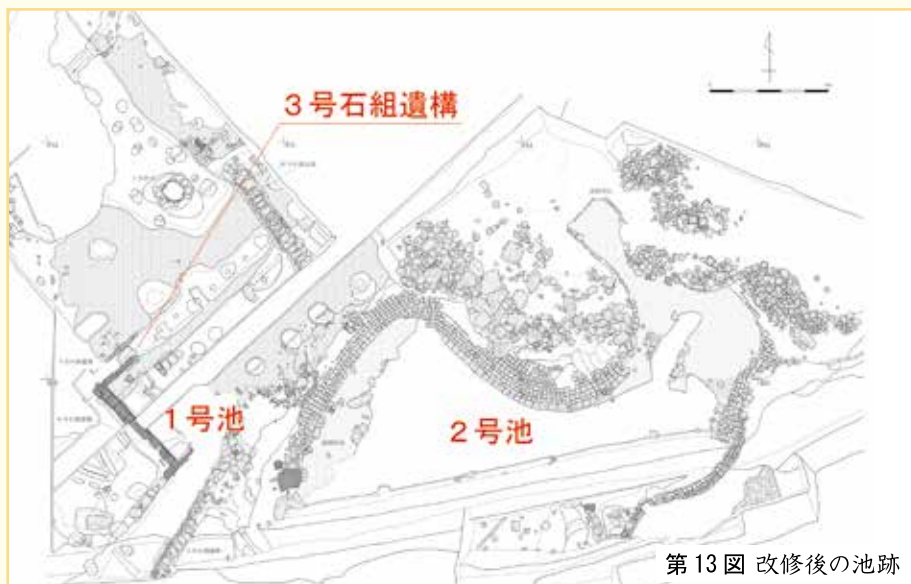
第13図 改修後の池跡

うです。下段の池（2号池）は、発掘調査で確認した範囲だけでも約190㎡に及ぶもので、その範囲は江戸時代の鉄門坂の下へとくろがねもんざか潜り込んでいたため、確認できませんでした。

これらの池の大きな特徴は、石材で護岸されていることです。2号池には二次加工を施した石塔部材が1,200点以上用いられていました。また、池の護岸最上部や1号池の周囲は鎌倉石を用いて化粧をしており、石材の色調を活かした構造であったこともわかっています。一方、西側のⅢ区では、方

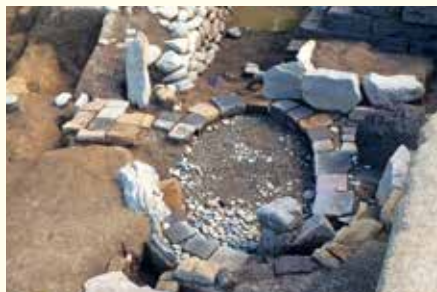
写真52 1号池

▶1号池にも写真左手の滝口を埋め立て、改修した痕跡があった。写真は1時期目の姿。

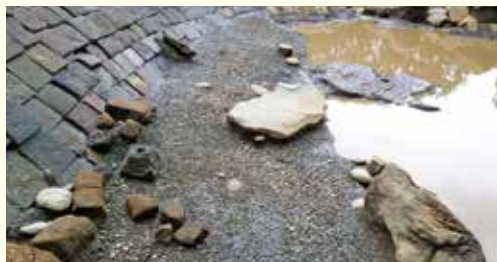
写真53 州浜

▶護岸際に砂利を入れて州浜にしている。

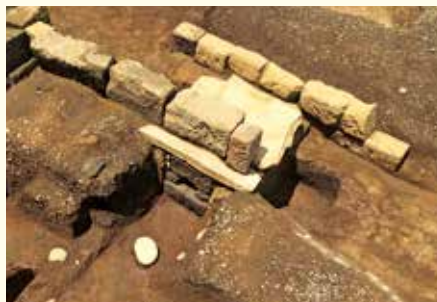
写真54 3号石組遺構

▶1号池の導水に用いられていたと考えられる。左手山側より水が落ち、下部開口部より水が流れ出る構造となっている。

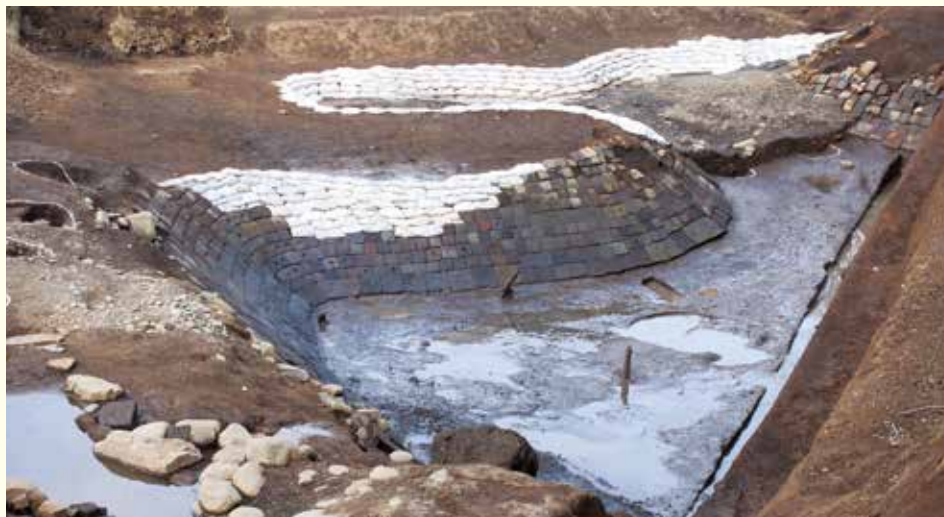
写真55 2号池下層

▶改修前の池は十分な深さのある構造であった。護岸の石の状態から、水位は1.7mであったと考えられる。

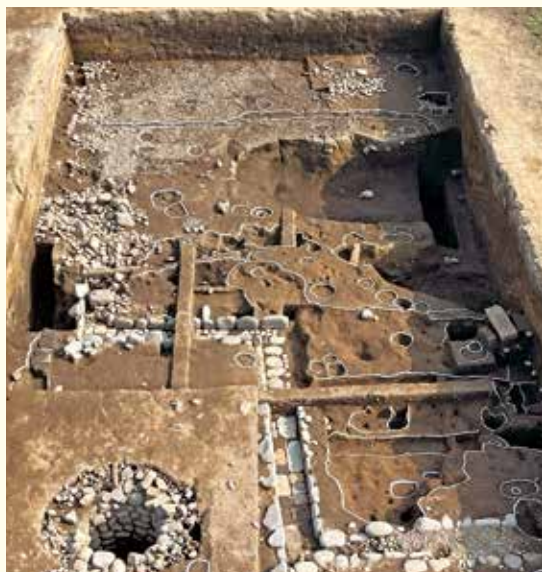
写真59 石組水路

▶整然と整えられているが、複雑に屈曲して配置されている様子がわかった。

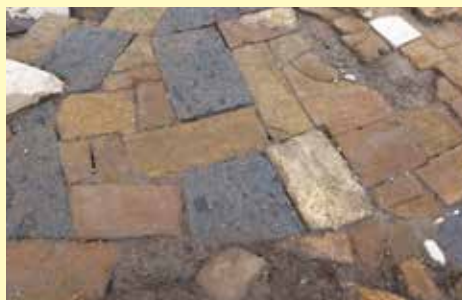
写真60 3号切石敷遺構

▶造庭と考えられる切石敷遺構には、鎌倉石（三浦半島周辺の凝灰質砂岩）と風根石（箱根火山で形成された溶結凝灰岩）が使われている。産地も異なるが、見た目の色合いも大きく異なる。これらを幾何学的に切り出し、モザイク状に組み合わせて敷き詰めて、特徴的な景観を造り出している。

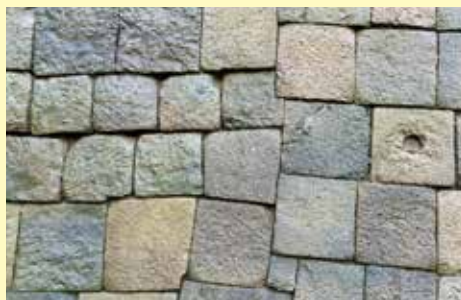
写真61 2号池護岸

▶池の護岸には、石塔部材を二次加工した石材が数多く使用されている。これらの石材は、そのまま積み上げたのではなく、必要に応じて隅切りを行って組み合わせている。宝篋印塔の隅飾りや段を悉く削り、再利用している様子が当時の人々の石塔などの石造物に対する考え方やリサイクル精神をうかがうことができる。

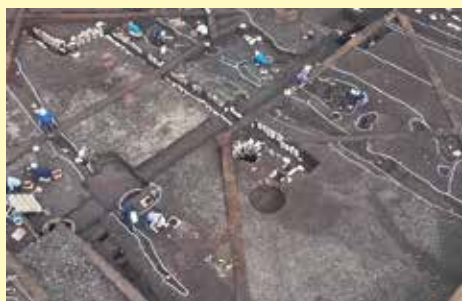
写真62 砂利敷

▶建物の外側や広庭と考えられる空間には、砂利や玉石が敷き詰められている。砂利には丹沢山系のグリーンタフが含まれることから、酒匂川以東で採取されたと考えられる。場所によりそのサイズが異なるため、きちんと選択された砂利が使われていることがわかる。

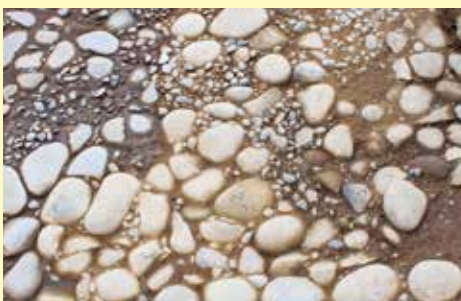
写真63 玉石敷

▶玉石は拳大の大きさの安山岩が選ばれ、小田原の荒久海岸（早川河口から新川付近）で採取される石材を用いていることがわかる。玉石が敷かれているところは限られており、砂利と違って歩きにくいことから、人が出入りすることよりも見た目を重視した利用を想定することができる。

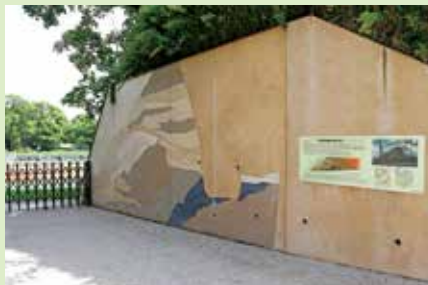
写真74 北西土塁の土層堆積状況の表示

平成30年度に整備した北西土塁は、発掘調査成果を基に法面を保護する盛土を行いました。調査で確認した土層の堆積状況を表示するとともに、見学者の安全対策として駒寄の柵を設置しています。平成31年度に整備した北東土塁は、発掘調査成果や通称「宮内庁図」などを参考に土塁を復元し、

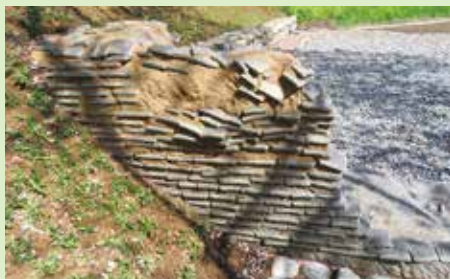
写真 76 復元された瓦積塀

瓦積塀については、発掘調査時の3Dデータを用いてレプリカを作成しました。本来の遺構は、復元した瓦積塀の地下に保存されています。
