史跡小田原城跡馬出門櫛形 門・土塀整備事業の進ちよく状況について

事業概要

## 土塀の構造

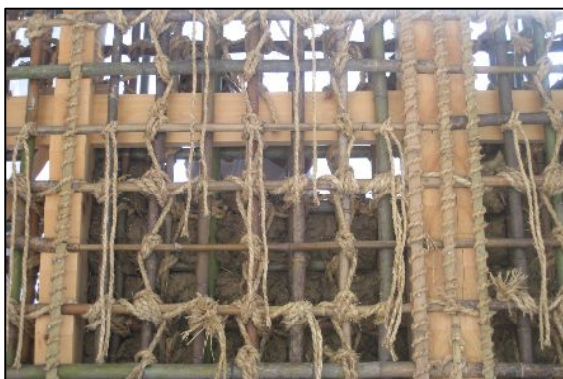
竹に藁を巻きつけた小舞

馬出門の整備は、発掘調査や古絵図の検討などから導き出された江戸時代の姿に忠実に復元するというもので、大工、瓦師、左官などの職人の匠の業が発揮されています。塀は柱と柱の間に「小舞（こまい）」と呼ばれる竹に藁（わら）縄を巻きつけたものを格子状に組み、これに藁を混ぜ込んで発酵させた粘土（壁土）を塗りつける日本古来の伝統的な工法により造られています。土塀の土は下塗り、中塗り、さらに仕上げに石灰を基にした漆喰（しっくい）によって、白く塗り、仕上げを行います。土塀は完成までに合計7回も壁を塗っては乾かすという大変手間のかかる作業が進められています。

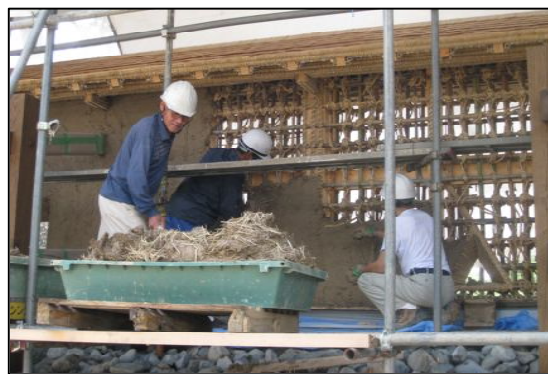
土塀の荒壁塗りの様子

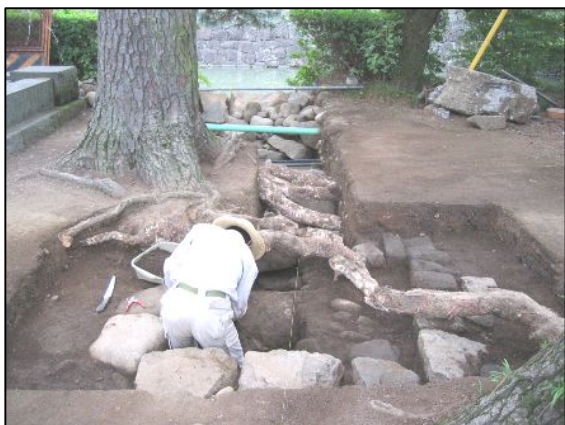
石組遺構①を破壊する松の根

馬出門櫓形内部や馬出門手前の松は、その根が地下に残された貴重な文化財である石組遺構を破壊しています。また、内冠木門を出た左の松は、復元した馬出門や石垣に近接しているため、それらを破損させる恐れがあります。こうした地下遺構や復元建物に直接的に悪影響を与える樹木については、伐採を検討せざるを得ません。また、馬出門土橋北側の松と桜については、石垣の際にあり長い間には根の成長が石垣の崩落の原因になりますが、当面は桜はそのままに、松は枝打ちをして残し、経年観察を続けます。

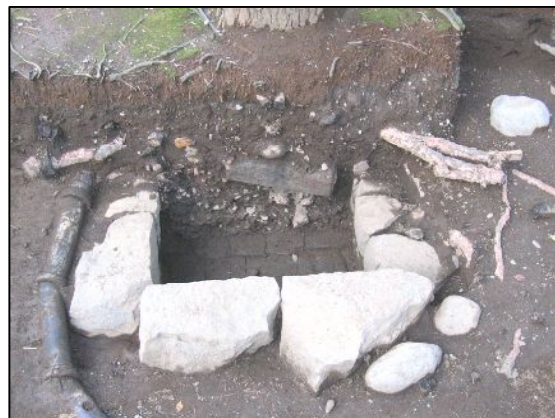
石組遺構②を破壊する松の根

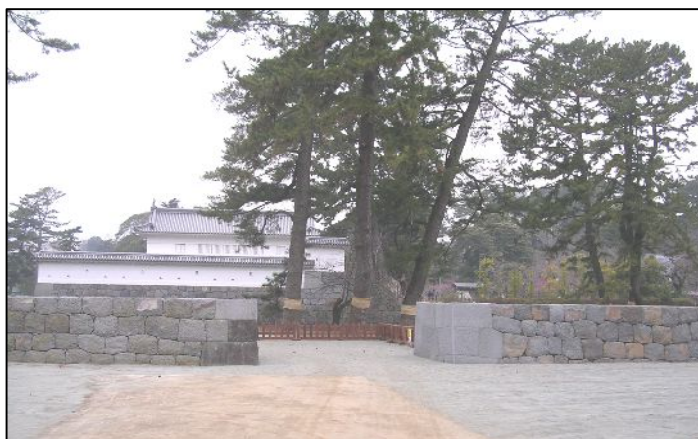
馬出門櫓形内部の松 (東から 松⑤～⑦)
