小田原市 道路施設白書

平成 28 年 3 月
小田原市

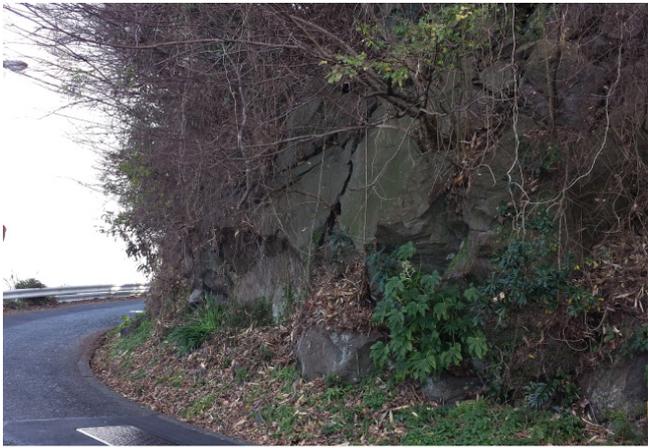
切土のり面では露岩、浮石が多数確認され、台風などの異常気象時や大規模地震時に不安定になり落石・崩壊等を起こす恐れがあります。擁壁では、はらみ出しや開口幅の大きいき裂が確認されており、今後の進行によっては擁壁の倒壊を引き起こす恐れがあります。

| 現地写真 | 状況 |
|---|---|
| | <ul style="list-style-type: none">・ 要対策箇所・ 不安定な浮石が存在する露岩が確認された。 |

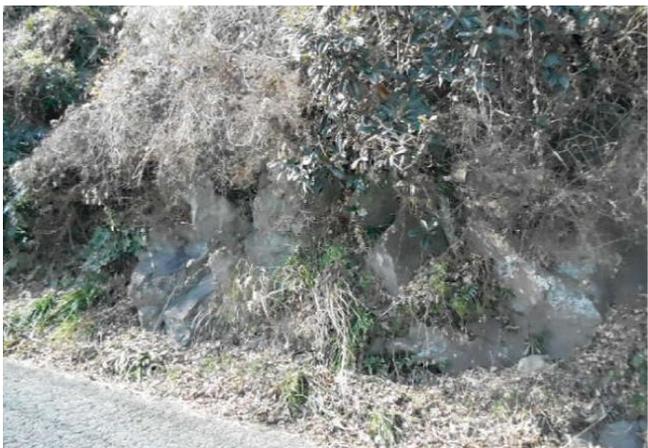
| 現地写真 | 状況 |
|---|---|
| | <ul style="list-style-type: none">・ 要対策箇所・ 斜面内には不安定な浮石や転石が確認された。 |
