# ～ 小田原城出土の家紋瓦 ～

## 国指定史跡小田原城跡

# 御用米曲輪出土の三つ葉葵紋軒丸瓦

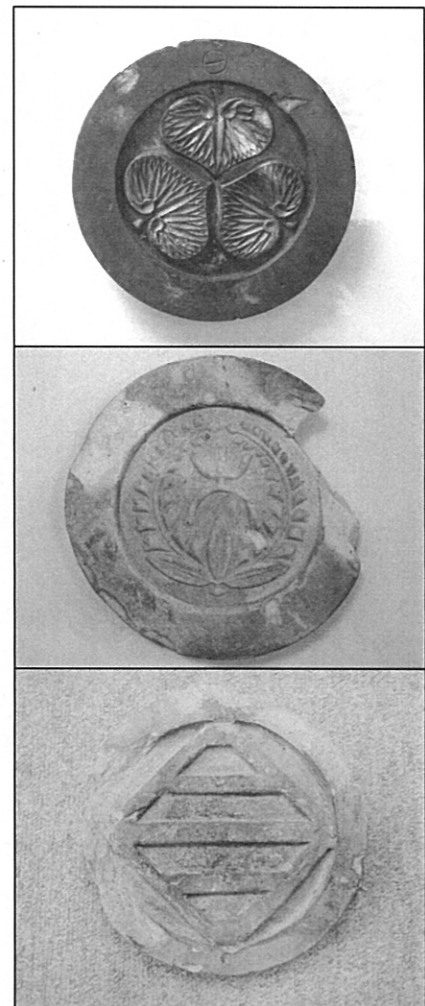
図2 出土した家紋瓦

今回、御用米曲輪の発掘調査で「三つ葉葵紋」の軒丸瓦が多量に出土したことに合わせ、小田原城および周辺で出土した家紋瓦をご紹介します。

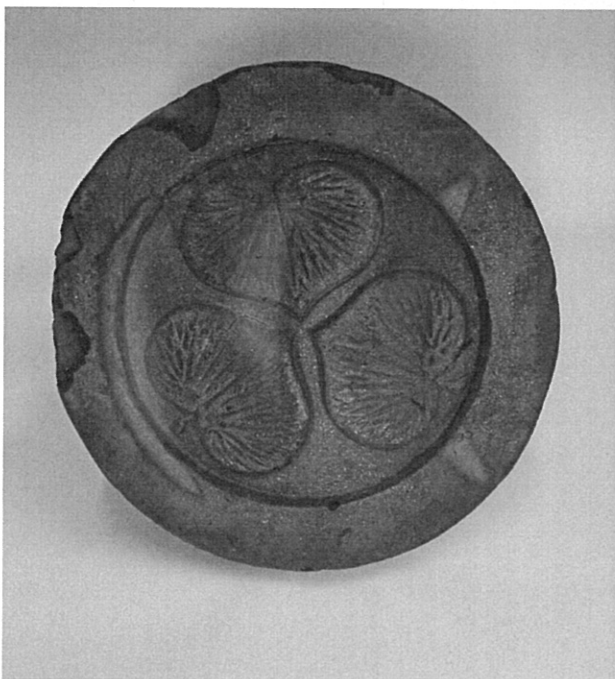
図4 「三つ葉葵紋」軒丸瓦

直径 17cm~18cm。  
 葉の模様(葉脈)はおよそ 31 葉であり、上部に⊖の刻印が押されたものもあります。この他、微妙な紋様の違いが 10 種類程度確認できています。

史跡小田原城跡御用米曲輪の発掘調査で、江戸幕府・徳川家の家紋である「三つ葉葵紋」のついた軒丸瓦が多量に出土しました(図3～5)。

今年度の調査では、これまでに「三つ葉葵紋」の軒丸瓦が多量に出土するという成果がありました。中でも、1号遺構と呼んでいる明治時代後期の土坑(瓦礫片付け穴)からは、80点の「三つ葉葵紋」軒丸瓦が出土しています。1982年の第1次調査でも、約40点の「三つ葉葵紋」瓦の出土が報告されていますので、御用米曲輪で出土した「三つ葉葵紋」瓦は、全部で120点を超える数になります。

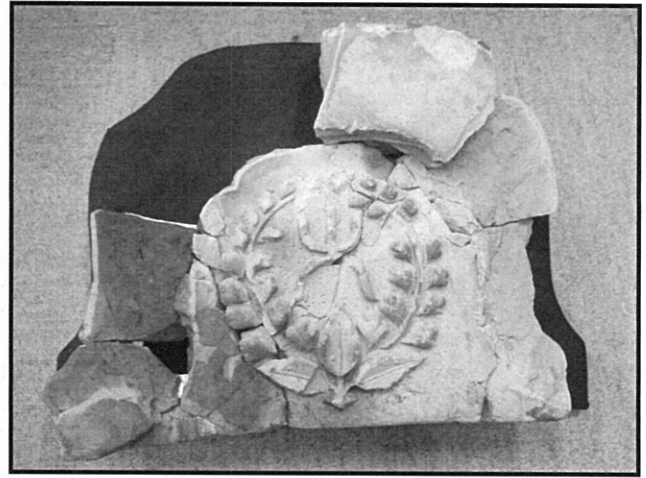
大久保氏は、藤原一族宇都宮氏の系統で、その家紋は藤原氏一族を示す「藤紋」の一種です。その中でも「大久保藤」「上り藤に剣大字」と呼ばれるものを用いており、垂れ下がって咲く「下がり藤」が一般的なのに対し、「上り藤」となっている事とその中に「大」の字が入っていることが特徴的です。

この瓦は、御用米曲輪で出土した「切据鬼」瓦(下り棟に用いられる)です。大久保氏家紋瓦は、馬屋曲輪や馬出門などの二の丸以内での出土が顕著ですが、三の丸域でも僅かに出土しています。

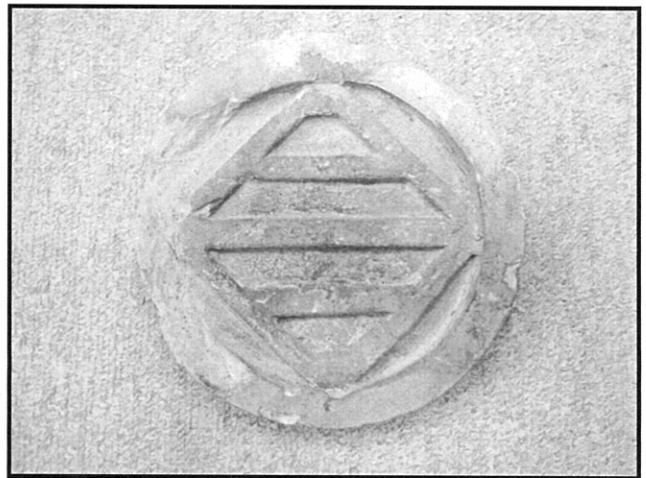
稲葉氏は、越智一族河野氏の系統といわれ、その家紋は伊予国大三島の大山祇神社(大三島神社)と同じ「折敷に三文字」の系統の紋を使用しています。大三島神社は全国にある三島社の総社であり、家紋の「折敷(三方)」とは神様にお供えをする台のことであり、その中にある「三」は三島神社を示すとの説もあります。

この稲葉氏の家紋瓦は、芸術文化創造センター建設予定地(杉浦平大夫邸跡)で出土したのですが、これまでの調査では稲葉氏家紋瓦はあまり出土していません。
