# 小田原市いこいの森 再生総合計画

## <資料編>

平成31（2019）年3月

小田原市

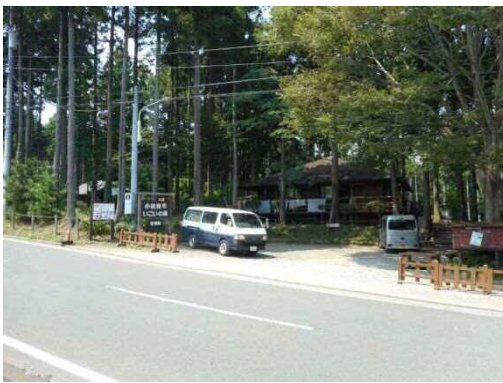
施設名称	(2) エントランス

数量・規模	1箇所 約 15m×約 20m	
整備年	昭和 57 (1982) 年 3月	
施設概要	砂利舗装、サイン（案内板）	
課題	・道路からの視認性が不十分。	
備考	管理棟前駐車スペース

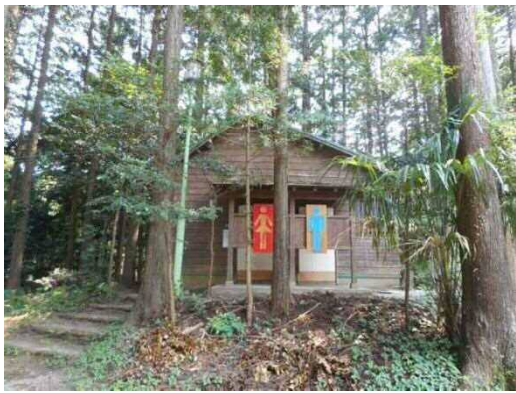
施設名称	(3) トイレ棟 A

数量・規模	木造 1階建 1棟 面積 24.79㎡ 4.5×5.5m	
整備年	昭和 57 (1982) 年 3月	
施設概要	男性用トイレ（小 5、大 3）、女性用トイレ（6）	
課題	<ul style="list-style-type: none"> <li>・外装及び内装の老朽化対策が必要。</li> <li>・近年のトイレ施設水準に合わせた改修等の検討が必要。</li> <li>・周辺樹木の密度が高く、快適性や安全性の対策が必要。</li> </ul>	
備考	管理棟（東側）

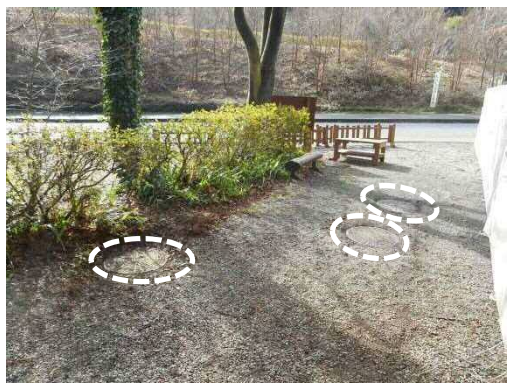
施設名称	(4) 浄化槽①

数量・規模	単独浄化槽 200 人槽 (トイレ A・B、管理棟分)	
整備年	昭和 57 年	
課題	—	
備考	—

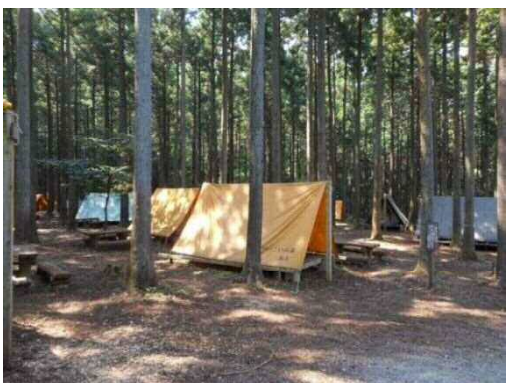
施設名称	(5) 林間キャンプ場

数量・規模	テント基数：35 基 うち 5 基 (10 人用) は、 昭和 62 (1987) 年 6 月 に増設。 収容人数 250 人	
整備年	昭和 57 (1982) 年 3 月 昭和 62 (1987) 年 6 月	
施設概要	5 人用テント (20 基)、10 人用テント (15 基)、丸太製テーブル及びベンチ (各テントサイトに 1 セットずつ)	
課題	<ul style="list-style-type: none"> <li>・テントの老朽化が見られる。</li> <li>・収容人数に対するスペースが狭い。</li> <li>・固定型の施設で、利用及び管理ともに自由度が低い。</li> <li>・樹木の立木密度が高く、利便性や快適性及び安全性の対策が必要。</li> </ul>	
備考	利用期間中に常設テントを台座に設置。

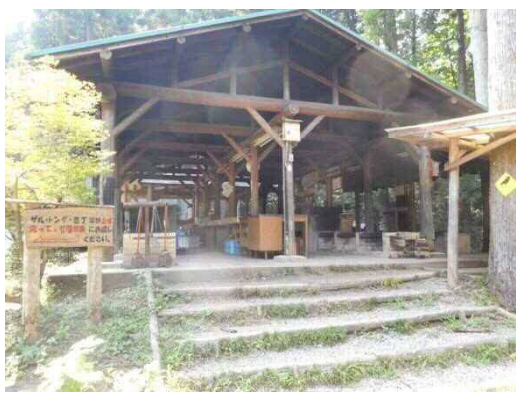
施設名称	(6) 炊事場

数量・規模	2 箇所 木造 2 棟 ①5.4×9.0m (東) 長方形 ②8.6×8.6m (西) 正方形	
整備年	①昭和 57 (1982) 年 3 月 ②昭和 63 (1988) 年 7 月	
施設概要	①切妻屋根、流し 8 箇所、調理台 3 台、かまど 19 基 ②切妻屋根、流し 8 箇所、調理台 2 台、かまど 0 基 サイン (説明・注意等の表示板)	
課 題	<ul style="list-style-type: none"> <li>・設備が古く、近年の設備水準に合わせた対応の検討が必要。</li> <li>・最大宿泊利用者数に対して設備が不足している。</li> <li>・食事をするスペースが少ない。</li> </ul>	
備 考	-

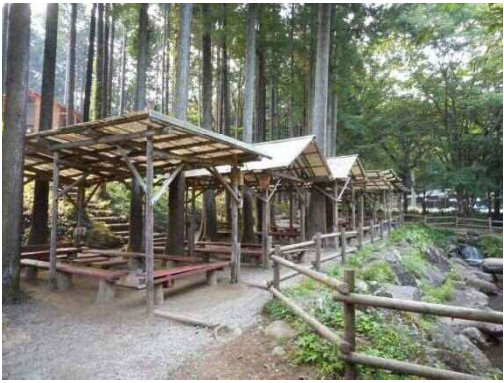
施設名称	(7) バーベキュー場

数量・規模	1箇所 木造 PVC 波板屋根	
整備年	昭和 58 (1983) 年 7月	
施設概要	屋根 13 基、炉 (U 字側溝利用) 30 台、ベンチ、小テーブル、道具置場、サイン (案内板)、灰捨て場	
課題	<ul style="list-style-type: none"> <li>・全体的に簡易で旧式の施設で、老朽化も見られる。</li> <li>・樹木の上に設置されており、利便性や快適性及び安全性の対策が必要。</li> </ul>	
備考	-

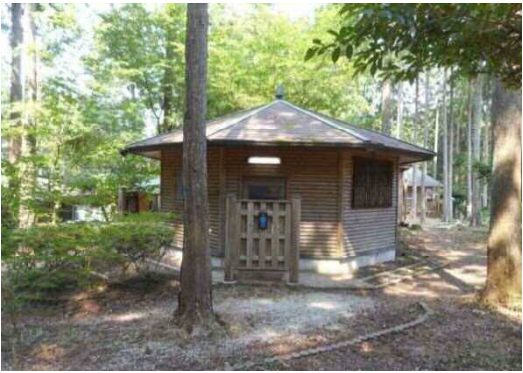
施設名称	(9) トイレ棟 B

数量・規模	木造 1 階建 1 棟 建物面積 13 m <sup>2</sup> 六角形 (1 辺約 2.3m)	
整備年	昭和 63 (1988) 年 7 月	
施設概要	男性用トイレ (小 3、大 2)、女性用トイレ (4)	
課 題	<ul style="list-style-type: none"> <li>・外装及び内装の老朽化対策が必要。</li> <li>・近年のトイレ施設水準に合わせた改修等の検討が必要。</li> </ul>	
備 考	バンガロー第 1 期 (西側)

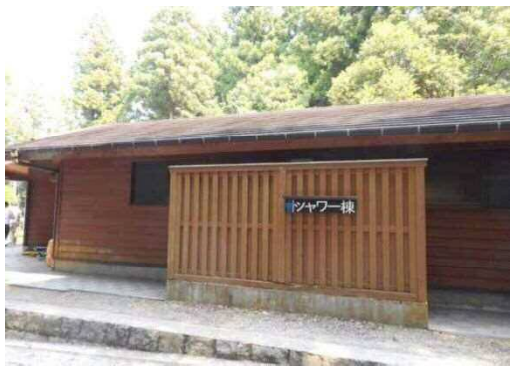
施設名称	(10) シャワー棟

数量・規模	木造 1 階建 1 棟 約 4.5×12m 約 4.5×11m	
整備年	平成 7 (1995) 年 4 月	
施設概要	シャワー室 15 室 (男性用 7、女性用 8、障がい者用 1)、サイン (案内板)	
課 題	<ul style="list-style-type: none"> <li>・設備の老朽化による故障が複数見られるが、規格が古く修繕も不可能となっている。</li> </ul>	
備 考	-

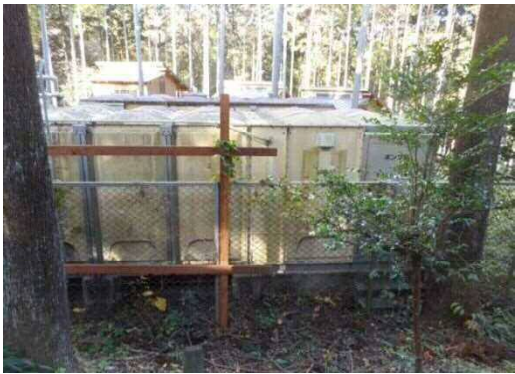
施設名称	(11) 受水槽

数量・規模	園内 1 ヶ所 2 基 4.5×10.8m 受水槽 H=2.1m フェンス H=1.8m	
整備年	平成 6 (1994) 年 3 月 平成 27 年(2015)年 2 月	
施設概要	井戸、滅菌室、受水槽、ポンプ室、フェンス	
課 題	<ul style="list-style-type: none"> <li>・利用者の目につく場所にあるため、目隠し等を施すことが望ましい。</li> </ul>	
備 考	-

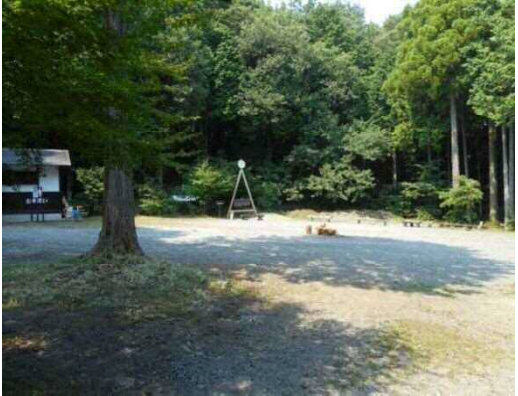
施設名称	(6) あそびの広場

数量・規模	1箇所 約 40×40m (水辺の広場) 約 10×30m、 約 15×30m	
整備年	あそびの広場 昭和 63 (1988) 年 7 月 ※他施設の整備年は下記のとおり	
施設概要	広場、土舗装、サイン (案内板)、 遊具 2 基 (きね渡り、横渡り丸太) [昭和 58 (1983) 年 3 月]、 時計塔 1 基 [平成 9 (1997) 年 3 月]、 キャンプファイヤーサークル (あそびの広場 : 2 基 [昭和 58 (1983) 年 7 月]、水辺の広場 : 2 基 [不明] 計 4 基)	
課題	<ul style="list-style-type: none"> <li>・ 2 基ある遊具の内、1 基は破損して使用できない状態。</li> <li>・ 広場周辺の立木密度が高い。</li> </ul>	
備考	目次番号 (4) ~ (6)

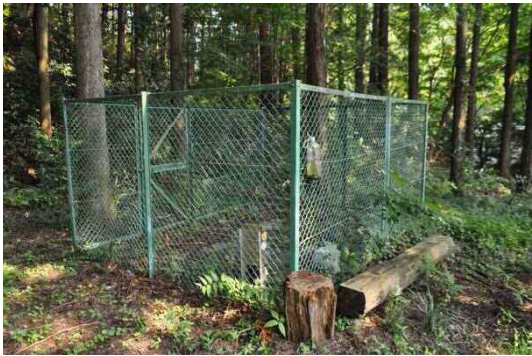
施設名称	(8) 浄化槽②

数量・規模	単独浄化槽 1 基 50 人槽 (トイレ C 分)	
整備年	平成 2 (1990) 年 3 月	
施設概要	単独浄化槽、防護フェンス	
課題	<ul style="list-style-type: none"> <li>・施設改修、増設においては処理能力の確認を行う。</li> </ul>	
備考	あそびの広場東端に設置。

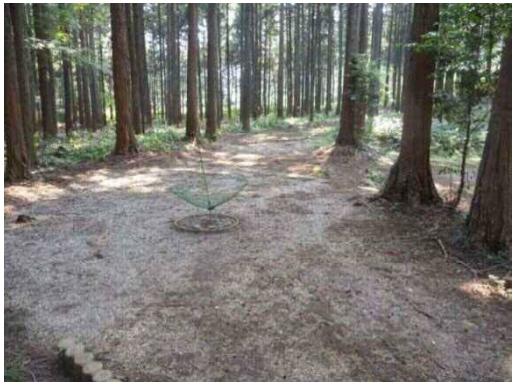
施設名称	(1) バードゴルフ場

数量・規模	1 コース 18 ホール	
付帯施設	クラブハウス 東屋 2 棟	
整備年	平成 4 (1992) 年 3 月	
施設概要	コース (18 ホール)、藤棚、ベンチ、植栽 (休憩スペース 1 箇所)、サイン (案内板、注意及び解説板)	
課題	<ul style="list-style-type: none"> <li>・連絡園路の利便性や安全性の改善が必要。</li> <li>・コース周辺の立木密度が高い。</li> <li>・休憩スペースのベンチは老朽化しているため、要改修。</li> </ul>	
備考	福寿カードによる減免あり。

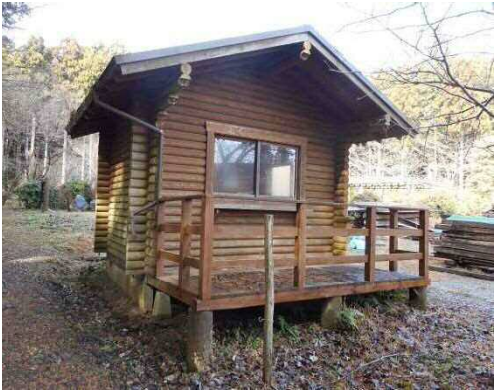
施設名称	(2) ログハウス

数量・規模	木造 1 階建 1 棟 3.6×2.7m (建物) 3.6×2.0m (デッキ)	
整備年	平成 6 (1994) 年 3 月	
施設概要	ログハウス構造の建物のみで、内部に設備等は設置されていない。	
課題	<ul style="list-style-type: none"> <li>・老朽化が見られるものの、機能的には支障ない状態となっている。</li> <li>・近くに材木置き場などがあり、周辺整備が必要。</li> </ul>	
備考	主にクラブハウスとして使用されている。

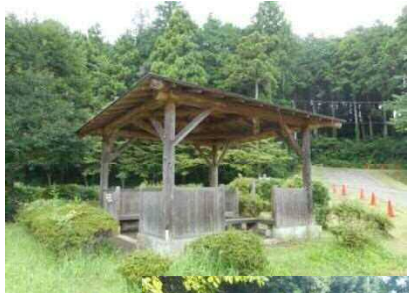
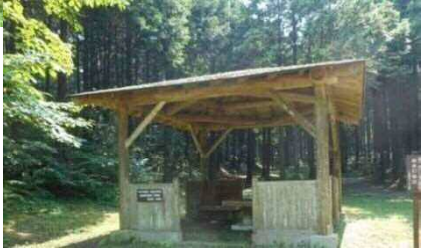
施設名称	(3) 東屋

数量・規模	木造 2棟 約 5.4×5.4m	
整備年	平成 6 (1994) 年 3月	
施設概要	腰壁、腰掛、卓付き。	
課題	・老朽化が見られるものの、機能的には支障ない状態となっている。	
備考	バードゴルフ場

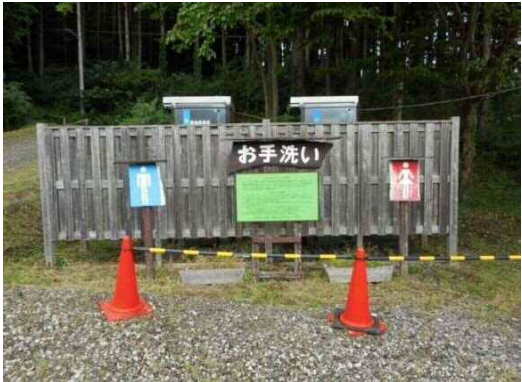
施設名称	(4) バイオ式トイレ

数量・規模	2基 (バイオトイレ) 男女各 1基	
整備年	平成 22 (2010) 年 4月	
施設概要	男性用トイレ (1基)、女性用トイレ (1基)、目隠し壁、サイン (案内板、バイオトイレ解説版)	
課題	・最小限の機能となっており、利便性や修景の面から検討が必要。	
備考	-

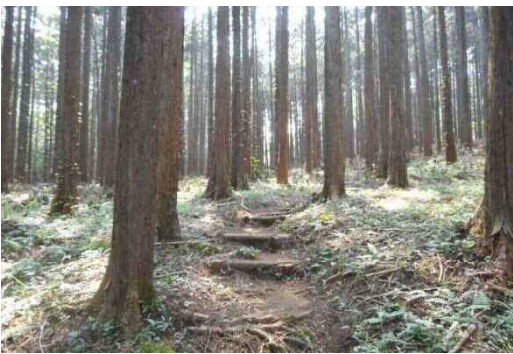
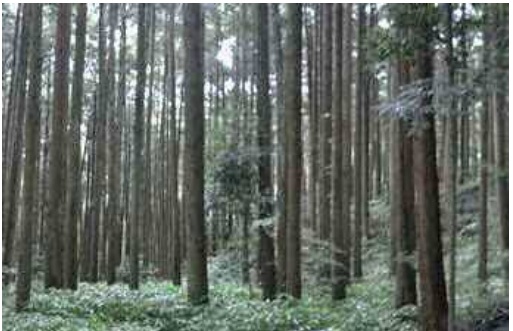
施設名称	(1)(2) スギ・ヒノキ見本林(東・西)

数量・規模	東側・西側 計2箇所  (写真：上=西 下=東)	
整備年	昭和57(1982)年3月

施設概要	園路	
課題	<ul style="list-style-type: none"> <li>・主伐期を迎えているため、更新や長期的な計画に基づいた管理が必要となる。</li> </ul>	
備考	-

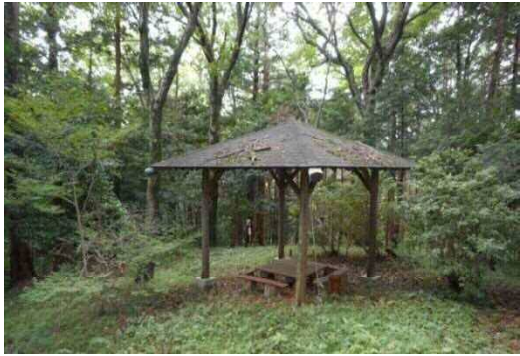
施設名称	(1) やすらぎ広場

数量・規模	1箇所	
整備年	昭和57(1982)年3月	
施設概要	広場、散策用園路、東屋1棟(ベンチ、テーブル付き)	
課題	・案内表示の不足等により利用が少ないエリアとなっている。	
備考	-
