小田原市 緑の基本計画  
緑地及び環境関係調査報告書

# 1 緑被率調査

## 緑被率調査の概要

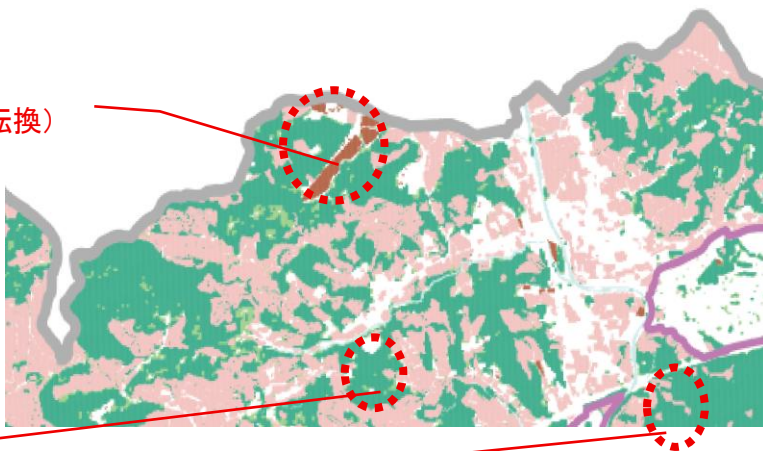
変化の箇所 例① 緑被判読

H26 : 裸地+非緑被地

R6 : 樹林地+裸地

と判定 (裸地が樹林地に転換)

H26 : 裸地+草地

R6 : 樹林地

と判定 (農地、草地在樹林地に転換)

H26 : 草地

と判定 (草地在樹林地に転換)

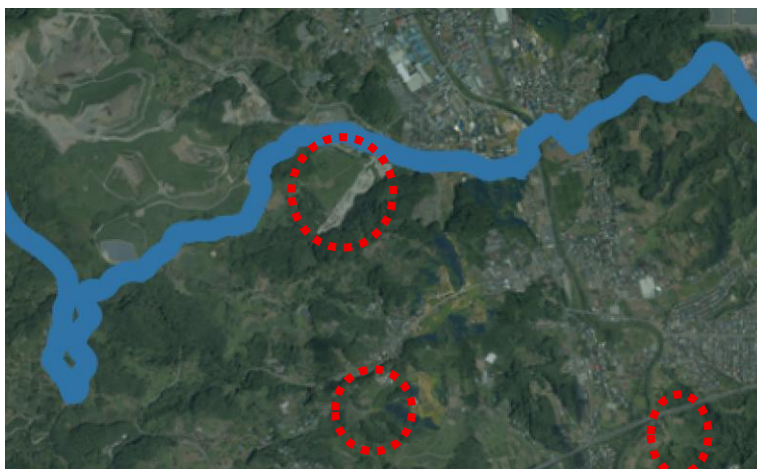
変化の箇所 例① 航空写真

平成31年（国土地理院）（平成26年の小田原市域は画像が存在しないため参考に代用）

H26：裸地＋非緑被地

R6：樹林地＋裸地

と判定（裸地が樹林地に転換）

H26：裸地＋草地

R6：樹林地

と判定（農地、草地在樹林地に転換）

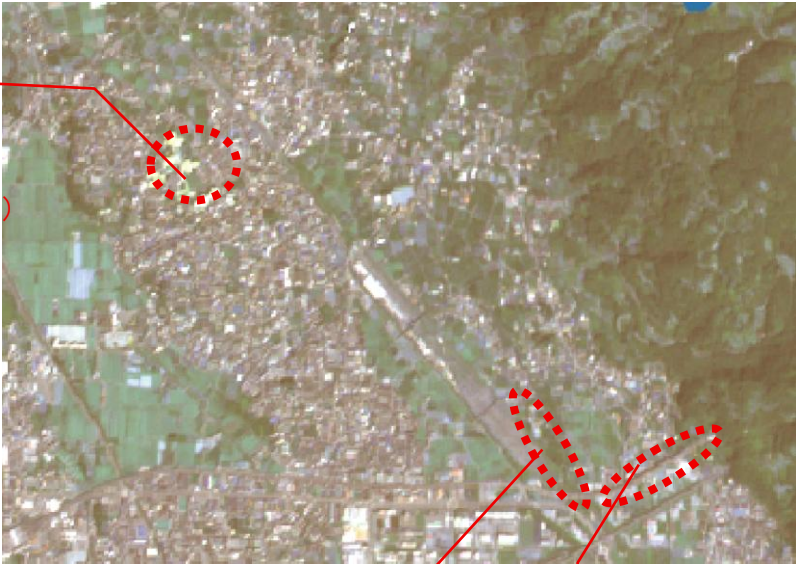
変化の箇所 例② 航空写真

H26：草地＋農地  
 R6：樹林地＋非緑被地  
 と判定  
 （草地・農地が樹林地に転換）

H26：草地  
 R6：樹林地  
 と判定  
 （草地在樹林地に転換）

H26：草地  
 R6：非緑被地  
 と判定  
 （草地在消失）

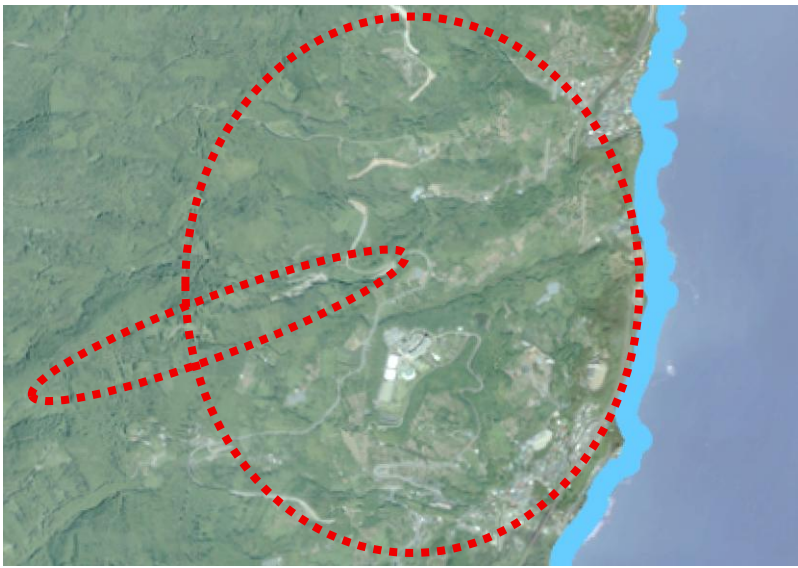
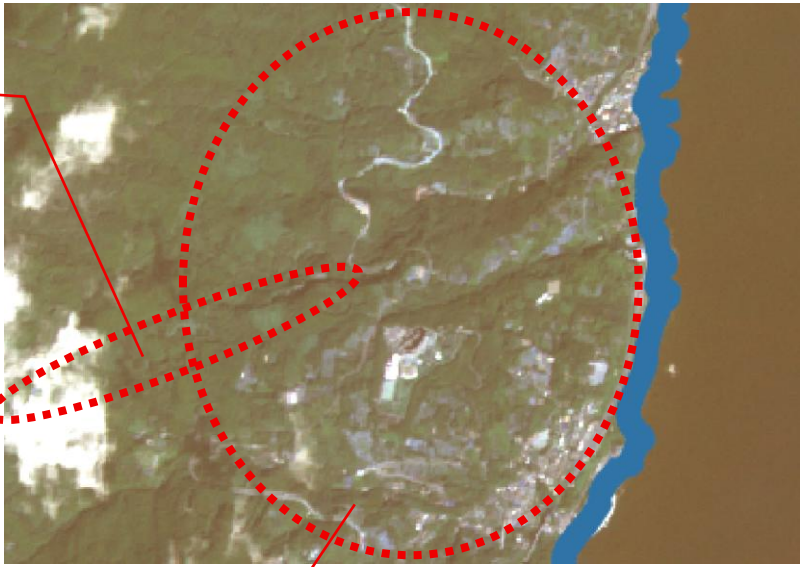
変化の箇所 例⑤ 航空写真

H26：樹林地＋草地＋裸地  
 R6：樹林地  
 と判定  
 （草地・裸地が樹林地に転換）

H26：樹林地＋草地＋裸地  
 R6：樹林地＋裸地  
 と判定（草地在樹林地に転換）
